## 参考資料－５ 埋戻し土の固化による液状化防止対策

## 5-1 セメント系材料による埋戻し土の固化について

## 参考資料－6 埋戻し土の締固めによる液状化防止対策

## 参考資料－7 砕石による埋戻しについて

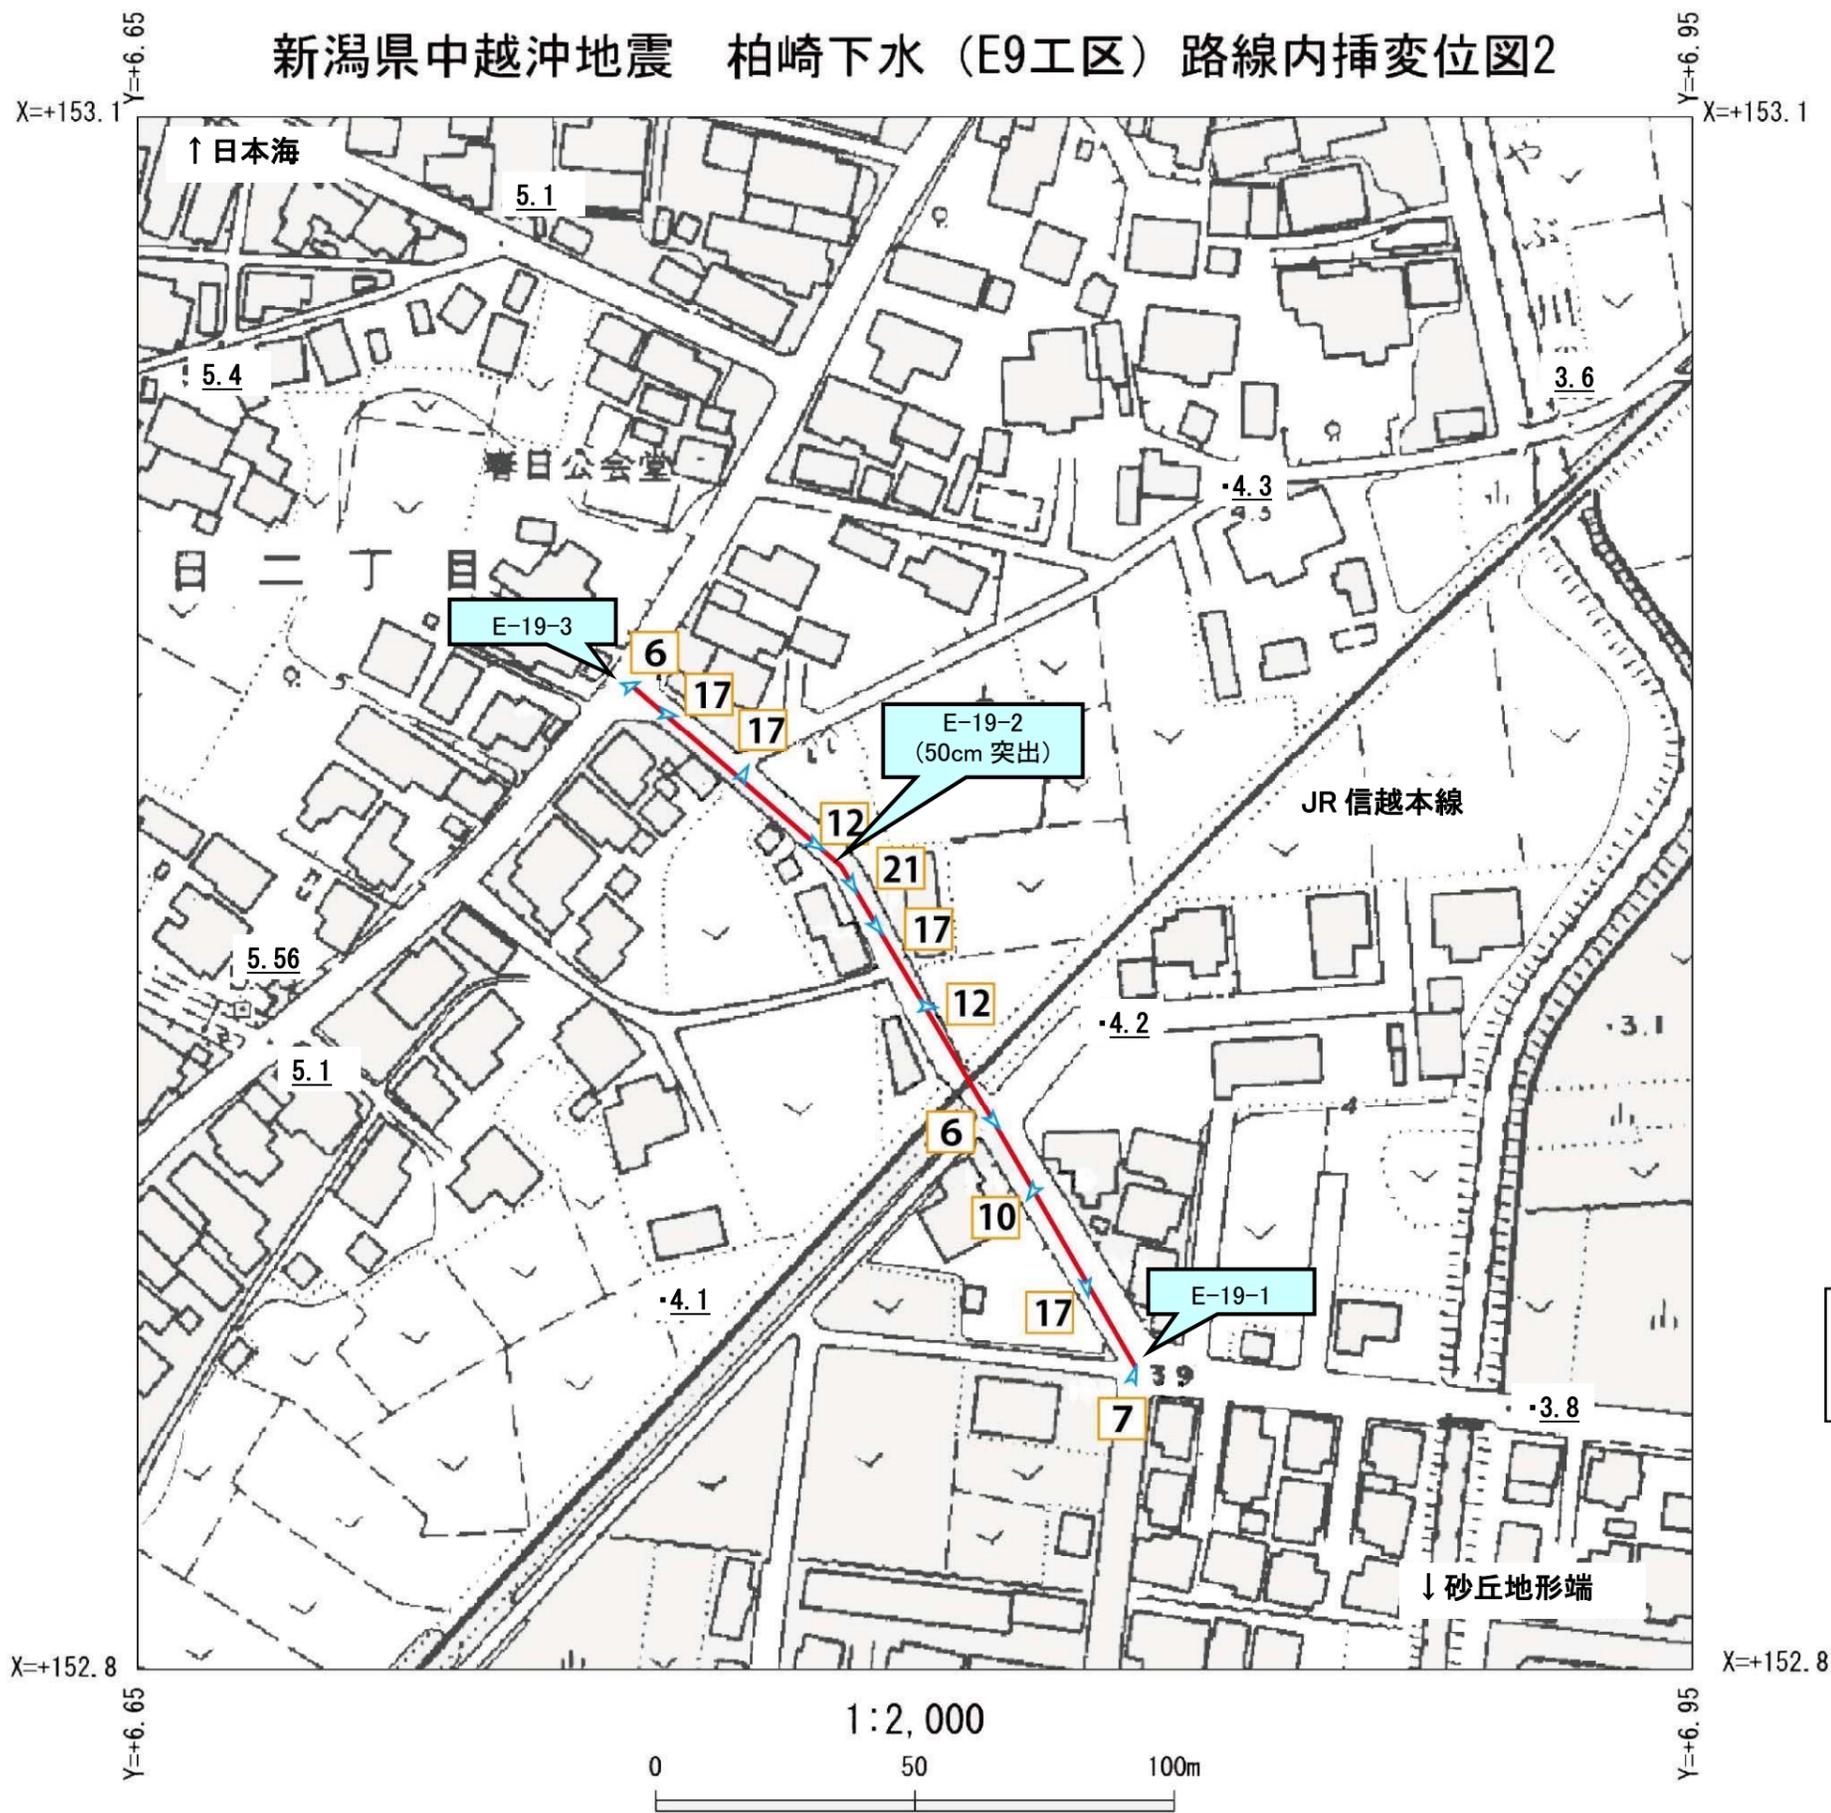
図 8-13 E-19 路線付近の地盤変位図

表 8-7 に示す隙間は、粘土層部において幅広い範囲にわたって発生していた。こうした状況から、地震の揺れにより管きよの目地部で隙間が生じ、管きよが伸びた状態となって人孔内に突出したと考えられる。地表面の変位（図 8-12 付図）を見ると、当該地区は全体的にマンホール E-19-3 から E-19-1 方向に向けて移動した可能性がある。これが事実とすれば、マンホール E-19-2 の躯体は上流側 E-19-1 方向へ押され、その分突出量が増えたものと考えられる。
