改善箇所説明図

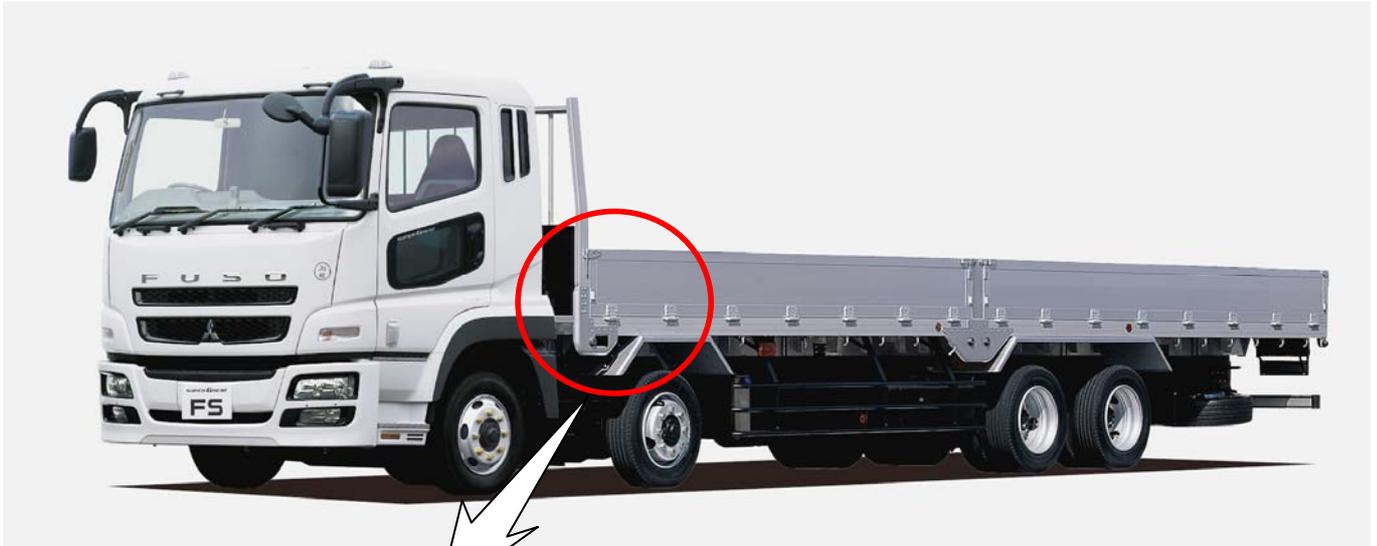
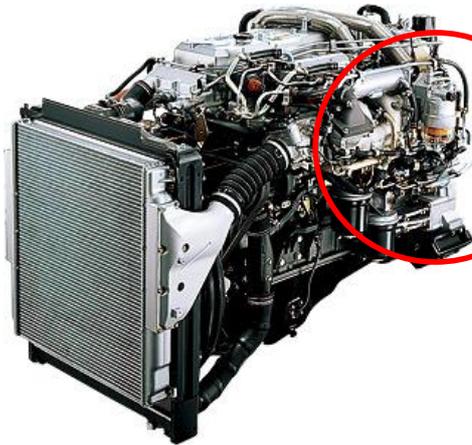
燃料供給ポンプ

基準不適合発生箇所

燃料噴射装置において、燃料供給ポンプの製造時の加工が不適切なため、当該ポンプの内部に亀裂が発生し、燃料が漏れ、エンジンオイルに混入するものがある。そのため、そのままの状態で使用を続けると、燃料の混入したオイルがプロバイガスの通路を經由して吸気管に吸入されシリンダー内で燃焼するため、エンジン回転の上昇、エンジン停止及び再始動不能となり、最悪の場合、燃料の混入したエンジンオイルが漏れ火災に至るおそれがある。

全車両、燃料供給ポンプを良品と交換する。

注：□ は、交換部品を示す。
