## 改善箇所説明図

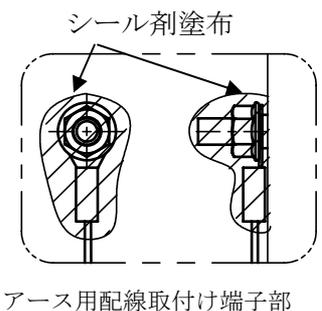
トランスミッションに備えられている車速センサーにおいて、アース用配線取付け端子部の防水処理が不適切なため、雨水等が当該配線内をつたい、車速センサー用コネクタ内に浸入する可能性がある。そのため、コネクタ内が短絡し、正常な速度表示や自動変速が出来なくなるおそれがある。

全車両、アース用配線および車速センサーを新品に交換するとともに、アース用配線取付け端子部にシール剤を塗布する。

識別：シール剤の有無にて容易に識別可能なため、特別は識別の追加は行わない。
