改善箇所説明図

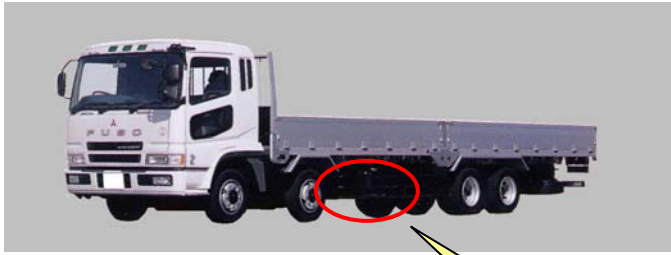
大型トラックの動力伝達装置において、センターベアリング固定金具の強度が不足しているため、プロペラシャフトの回転振動により、当該固定金具に亀裂が発生するものがある。そのため、そのままの状態で使用を続けると、亀裂の進行により当該固定金具が破断し、走行不能となるおそれがある。

全車両、センターベアリング固定金具に補強金具を追加するとともに、当該固定金具に亀裂が発生している場合は新品と交換する。

なお、補強金具の供給に時間を要することから、暫定措置として当該固定金具の点検を行い、亀裂が発生しているものは補強板を追加した上で溶接補修し、後日、補強金具が供給され次第対策を実施する。
