改善箇所説明図

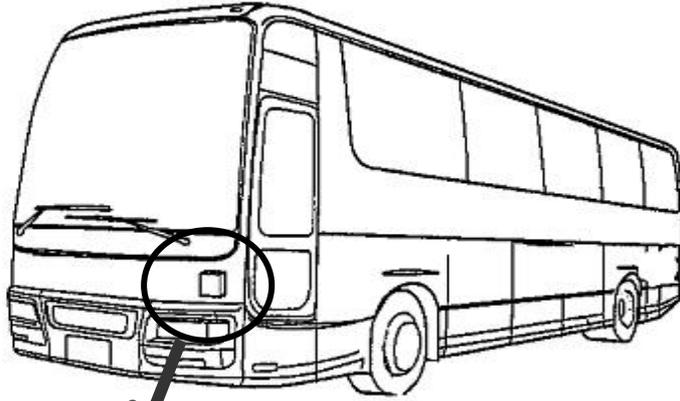
基準不適合発生箇所

尾灯（テールランプ）及び前部霧灯（フグランプ）の電気回路が不適切なため、テールランプリレーを流れる電流値が大きく、リレーの接点が発熱することがある。そのため、当該部品の樹脂部及びコネクタ部が変形し、そのままの状態で使用を続けると、接触不良を起し、尾灯などが点灯しなくなるおそれがある。

改善の内容： 全車両、フグランプの電気回路の配線を変更するとともに、テールランプリレーとリレーソケットを新品に交換する。
