改善箇所説明図①

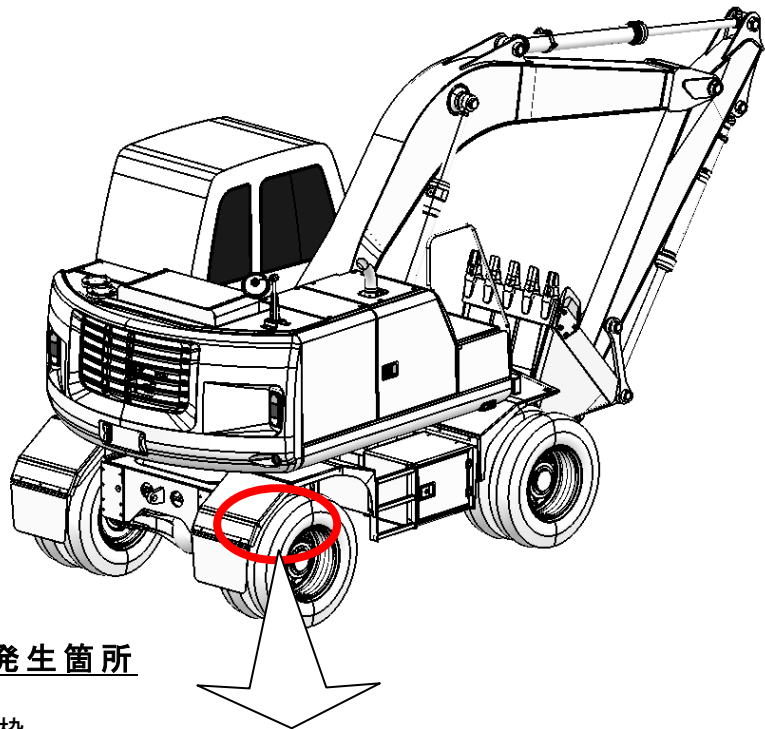
基準不適合発生箇所

リアアクスル固定ブラケットの剛性が低いため、掘削作業時のブラケットの撓みにより、当該ブラケットの亀裂やリアアクスル取付ボルトの折損が発生する場合があります。そのため、そのままの状態で使用を続けると、最悪の場合、走行時にリアアクスルが脱落し、走行不能になるおそれがある。

全車両、当該ブラケットの補強部材を除去し、新たに補強部材を取付けるとともに、リアアクスル取付ボルトを新品に交換する。

識別 : ブラケットに補強部材が追加されていることで識別する。
