国鉄安第 7 4 号
平成 2 1 年 2 月 5 日

鉄道局 安全監理官

索道の安全確保について
～緊急保安情報～

1. 事業者名 火打山麓振興株式会社
2. 事故等種類 搬器衝突事故
3. 発生日時 平成 20 年 12 月 27 日（土） 11 時 05 分頃 天候：小雪
及び天候
4. 場所 シヤルマン火打スキー場（新潟県糸魚川市）
シヤルマン火打第 1 クワッドリフト（単線自動循環式特殊索道）
第 6 号支柱付近
5. 施設概要 運行開始日：平成 10 年 12 月 19 日
メーカー名：太平索道株式会社
傾斜こう長：1, 389 m
搬器の定員： 4 名
最高運転速度：5. 0 m/s
6. 死傷者数 なし

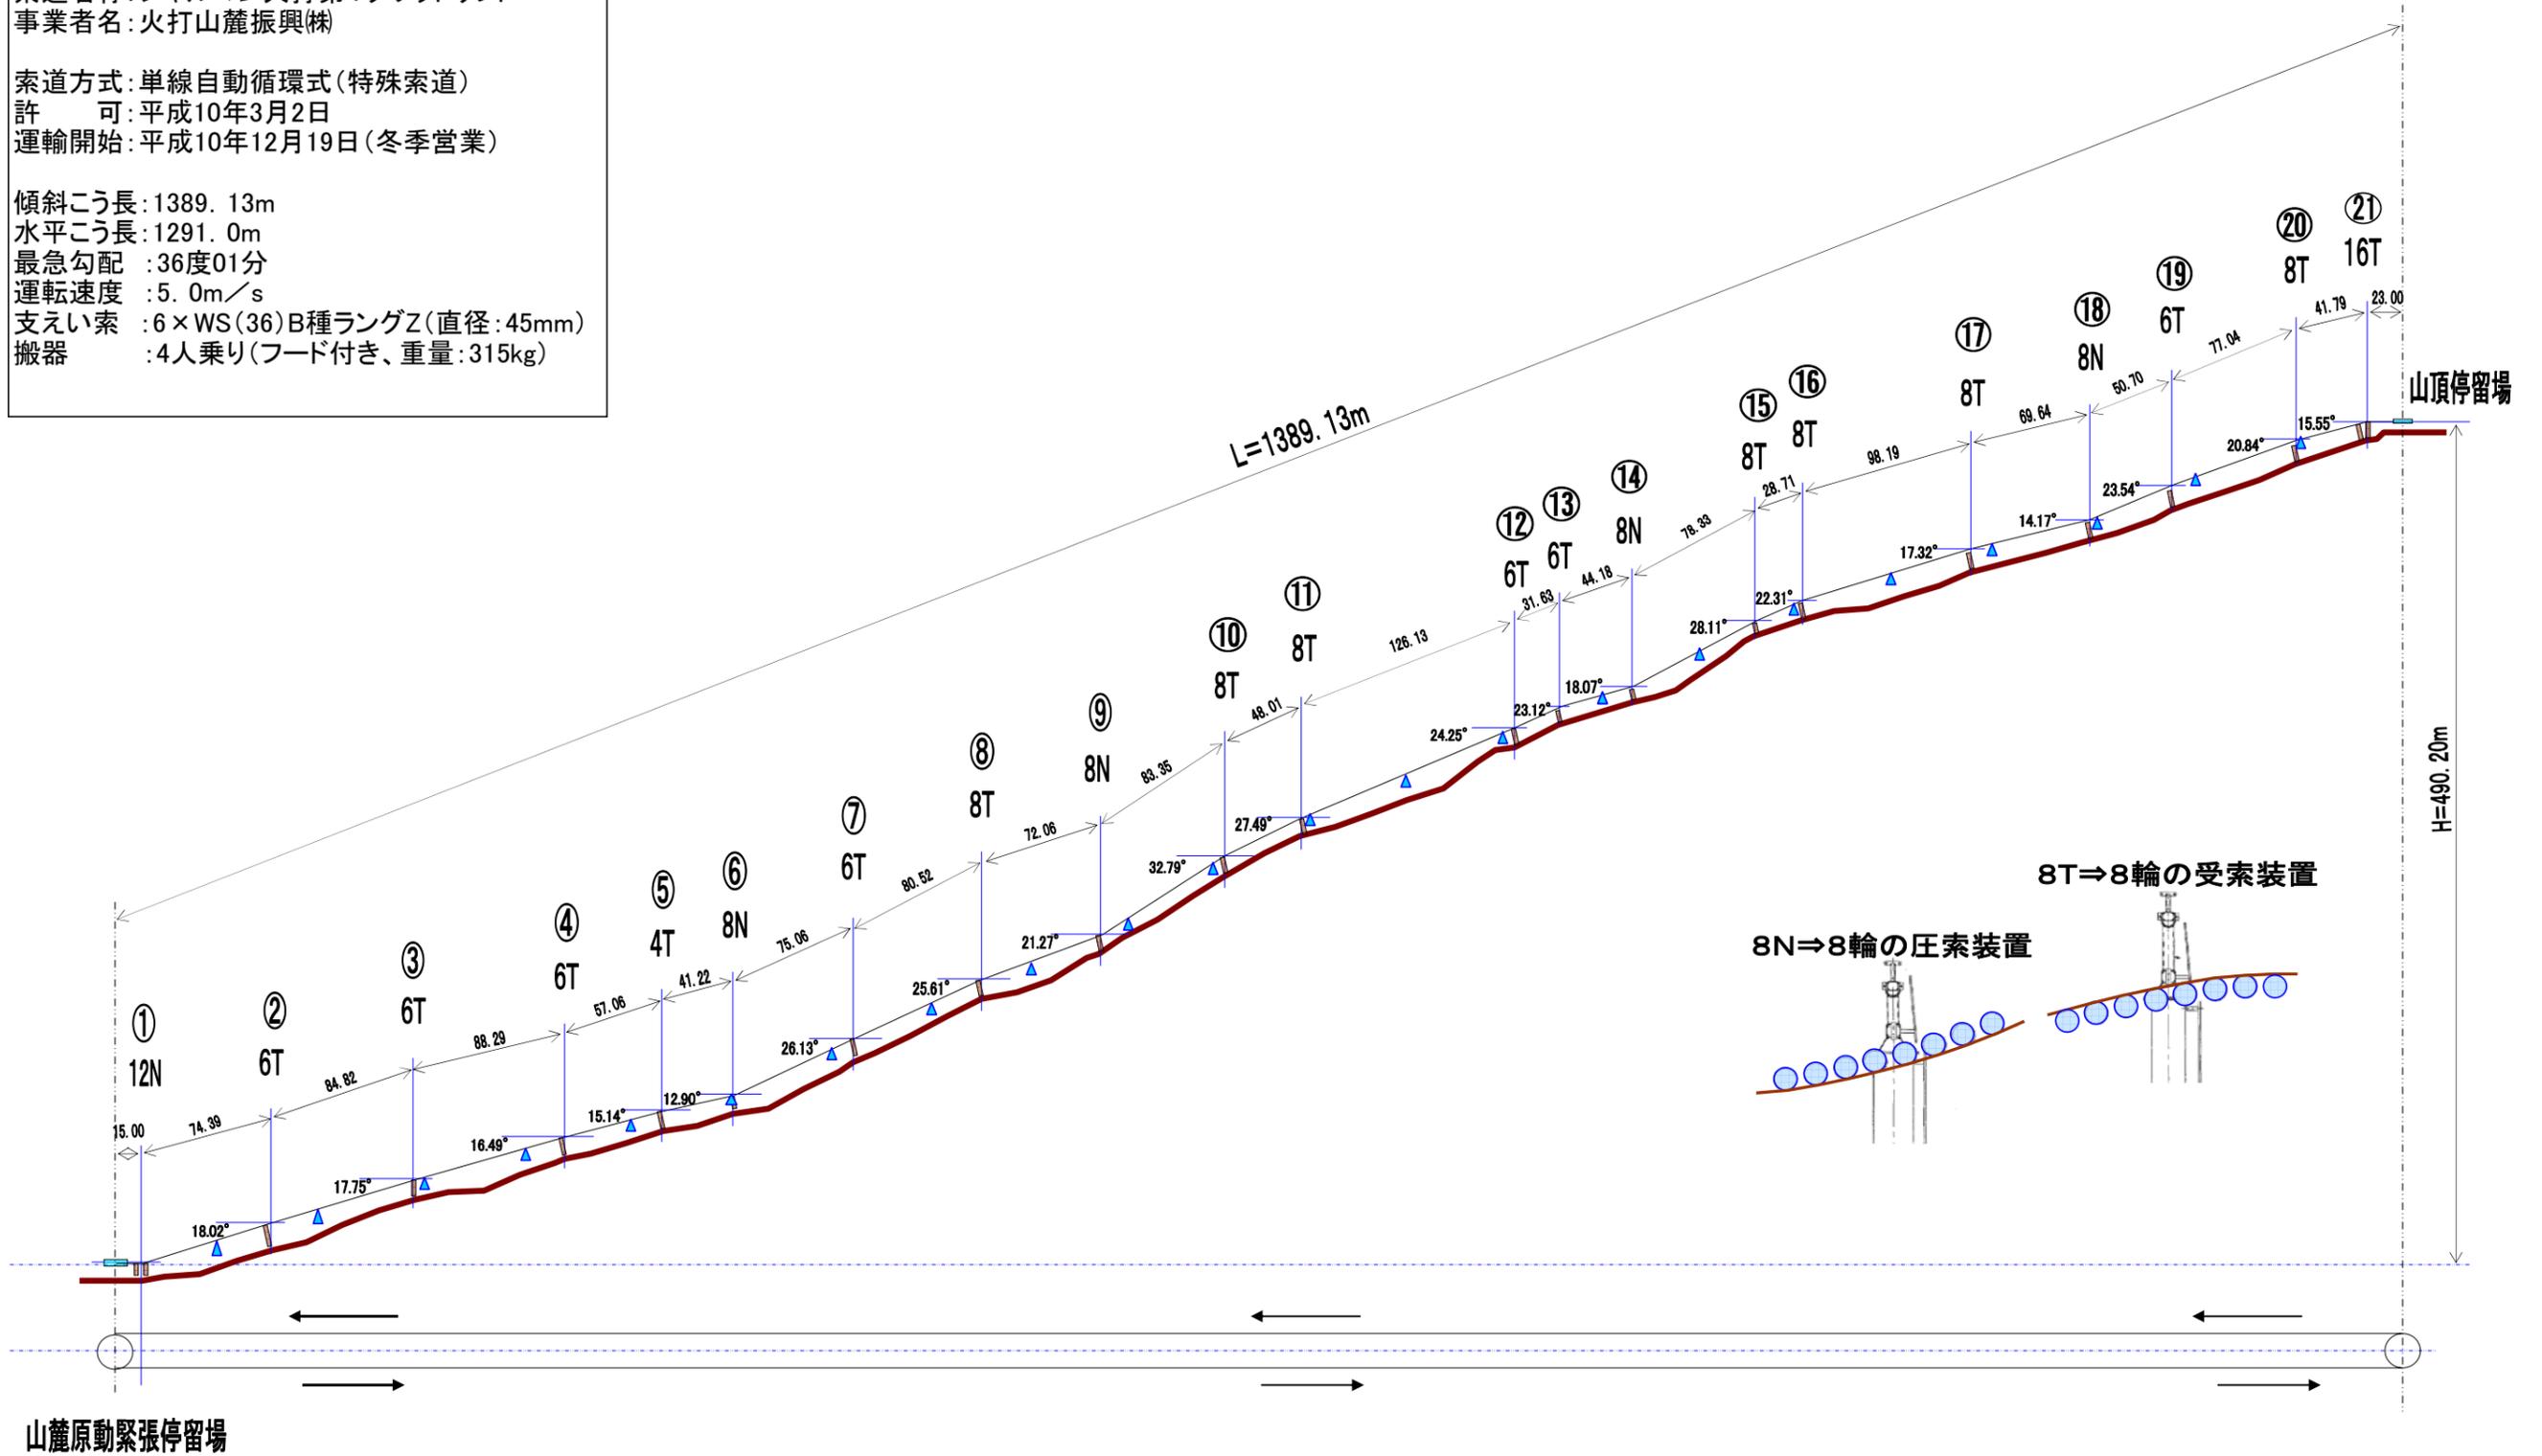
- (1) 放索原因は、事故搬器（以下「32 号搬器」という。）の握索装置が、ロープ径が基準値を越え、かつ、ロープの断面形状が不整形であったスプライス部を、不自然な状態で握索したまま山麓停留場を出発したため、第 6 号支柱の最後の圧索輪（山頂側）を通過しようとした時、タング（握索装置が圧索輪をスムーズに通過させるための合成樹脂製の補助装置）が、搬器進行方向左側にある内脱索防止板に巻き込まれた衝撃で放索したことによるものと推定される。（別添「第 6 号支柱における 32 号搬器の握索装置が放索に至る経過（推定）」参照）
- (2) 32 号搬器が後続の搬器（以下「33 号搬器」という。）と衝突した原因は、32 号搬器が第 6 号支柱を通過したものの、放索したため進行できず、かつ、ロープの勾配が上り 26 度のため、第 6 号支柱を通過した箇所ですら留まった状態であったことによるものと推定される。

第6号支柱における32号搬器の握索装置が放索に至る経過(推定)

1輪当りの負担荷重
 上り空車・下り空車時 W=360kg
 上り満車・下り空車時 W=260kg
