改善箇所説明図

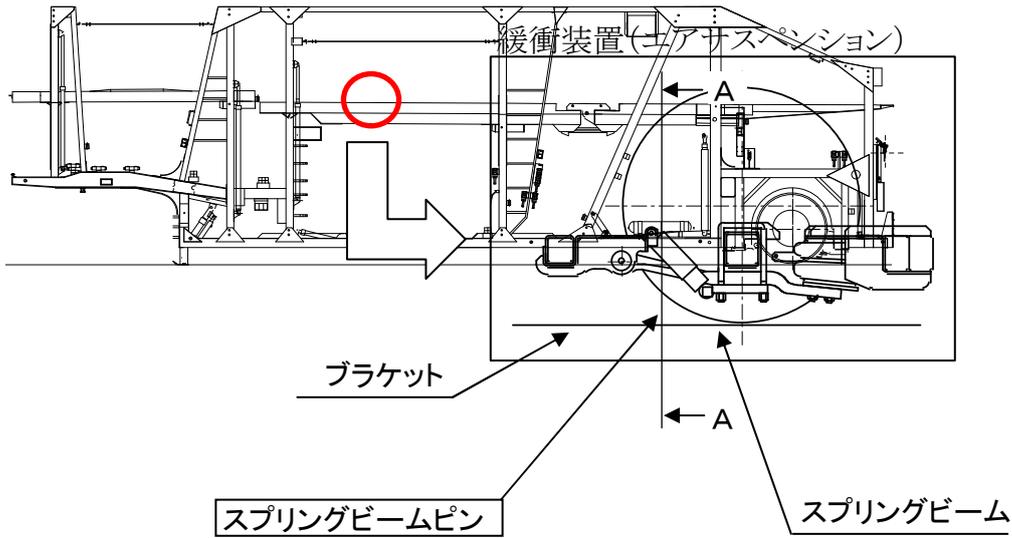
トレーラの緩衝装置において、スプリングビームピン締付ナットの締付トルクが不足しているため、そのまま使用を続けると、走行時の振動等により取付ボス及び当該ピンが磨耗し、最悪の場合、当該ピンが折損してタイヤと車枠が接触し、走行不能になるおそれがある。

全車両、取付ボス及び当該ピンを対策品と交換し、正規トルクで締め付けるとともに、ナットの増し締めが出来るようにするため、締付ナットの緩み止め方法を割リピンからダブルナット方式に変更する。また、取扱説明書の締付トルク値を正しいものと差し換える。
