(3) 現地調査結果（発生源調査）

表 2.3-22 現地調査（発生源調査）の調査地点

図 2.3-39 現地調査（発生源調査）の調査地点と地域ごとの区分

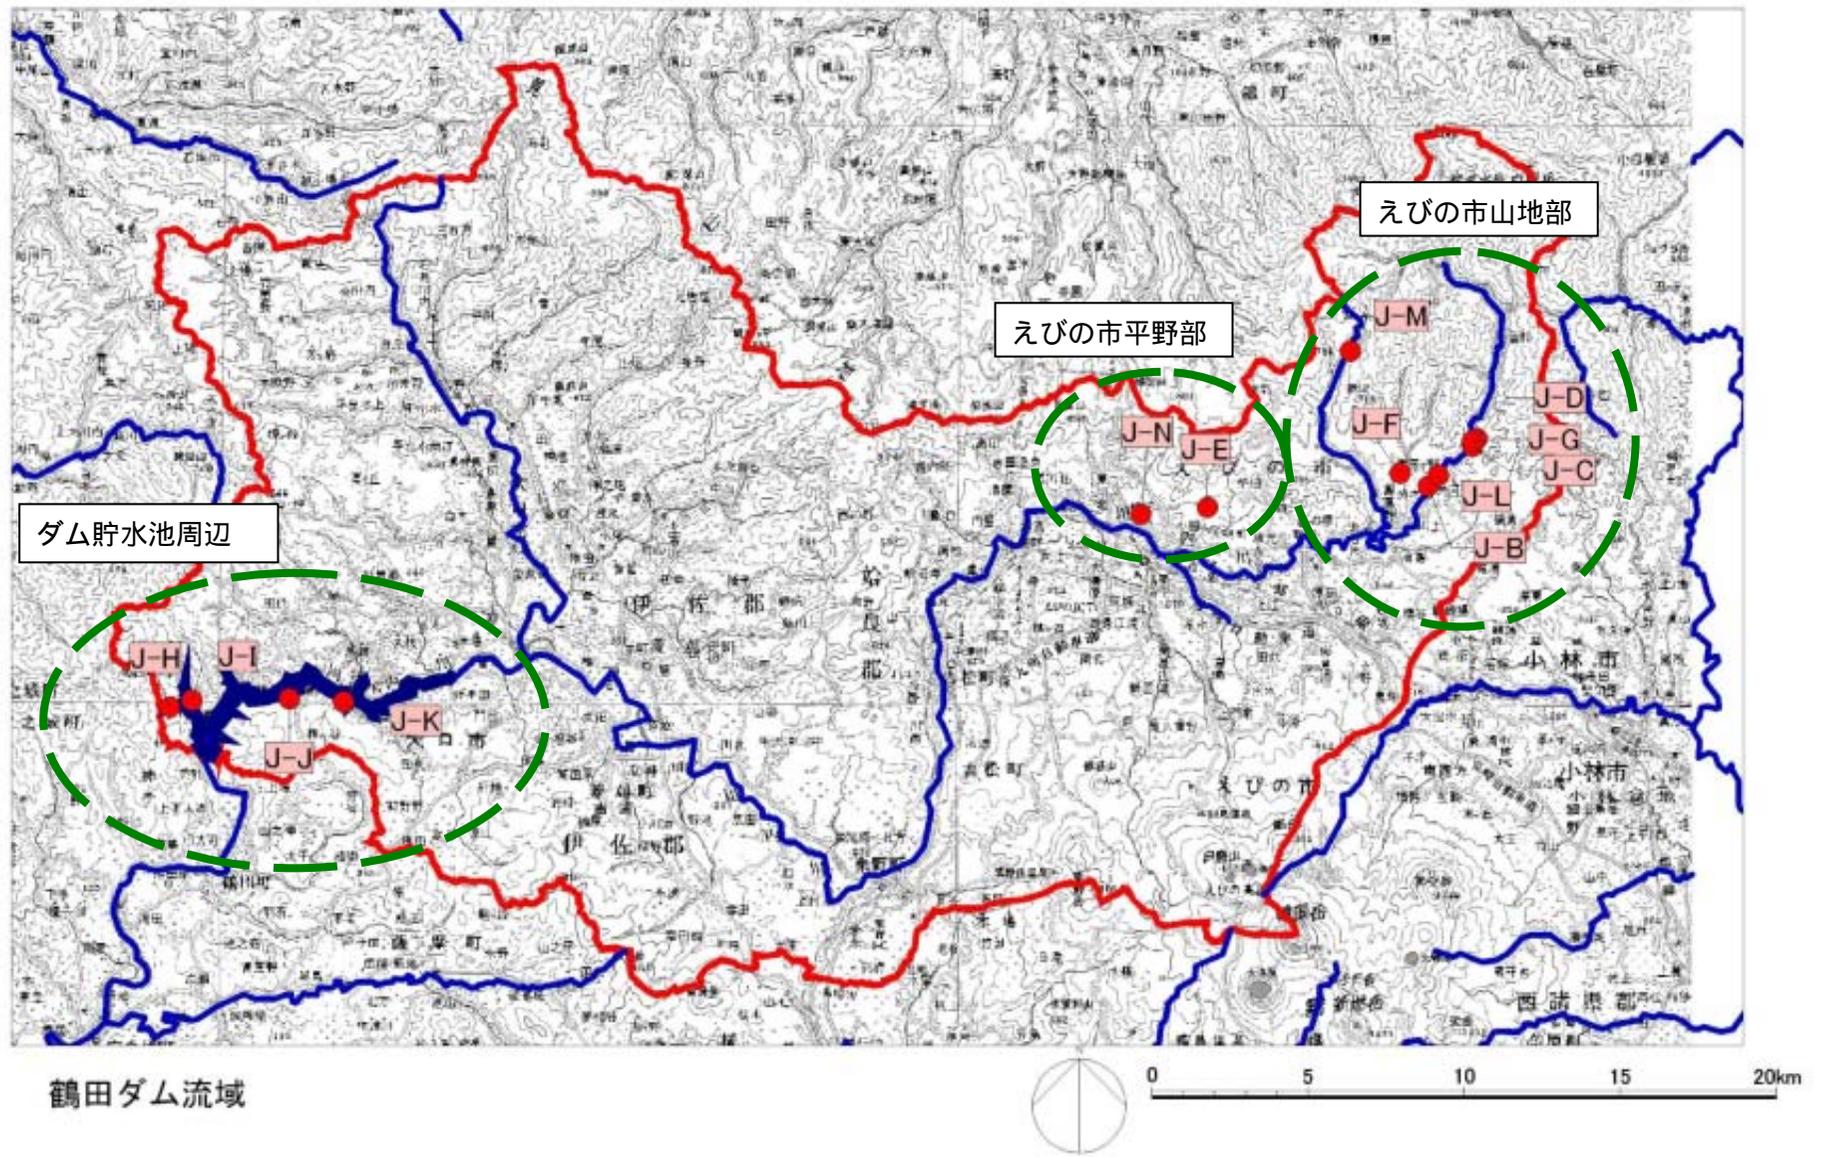
現地踏査により確認された、流木が河川に流出した可能性が高い地点（かつ調査が可能な地点）において現地調査（発生源調査）を行った（表 2.3-22、図 2.3-39）。なお、調査結果の整理にあたっては、調査地点をダムからの距離や周辺環境を考慮して地域別に区分し、地域区分ごとのとりまとめを行った。

現地調査を実施した地点の分布としては、えびの市山地部、えびの市平地部、ダム貯水池周辺地域に分類された。なお、大口市山地等の他の地域については、アクセス可能な範囲で現地踏査を実施したが、山腹崩壊地等を確認することができなかった。

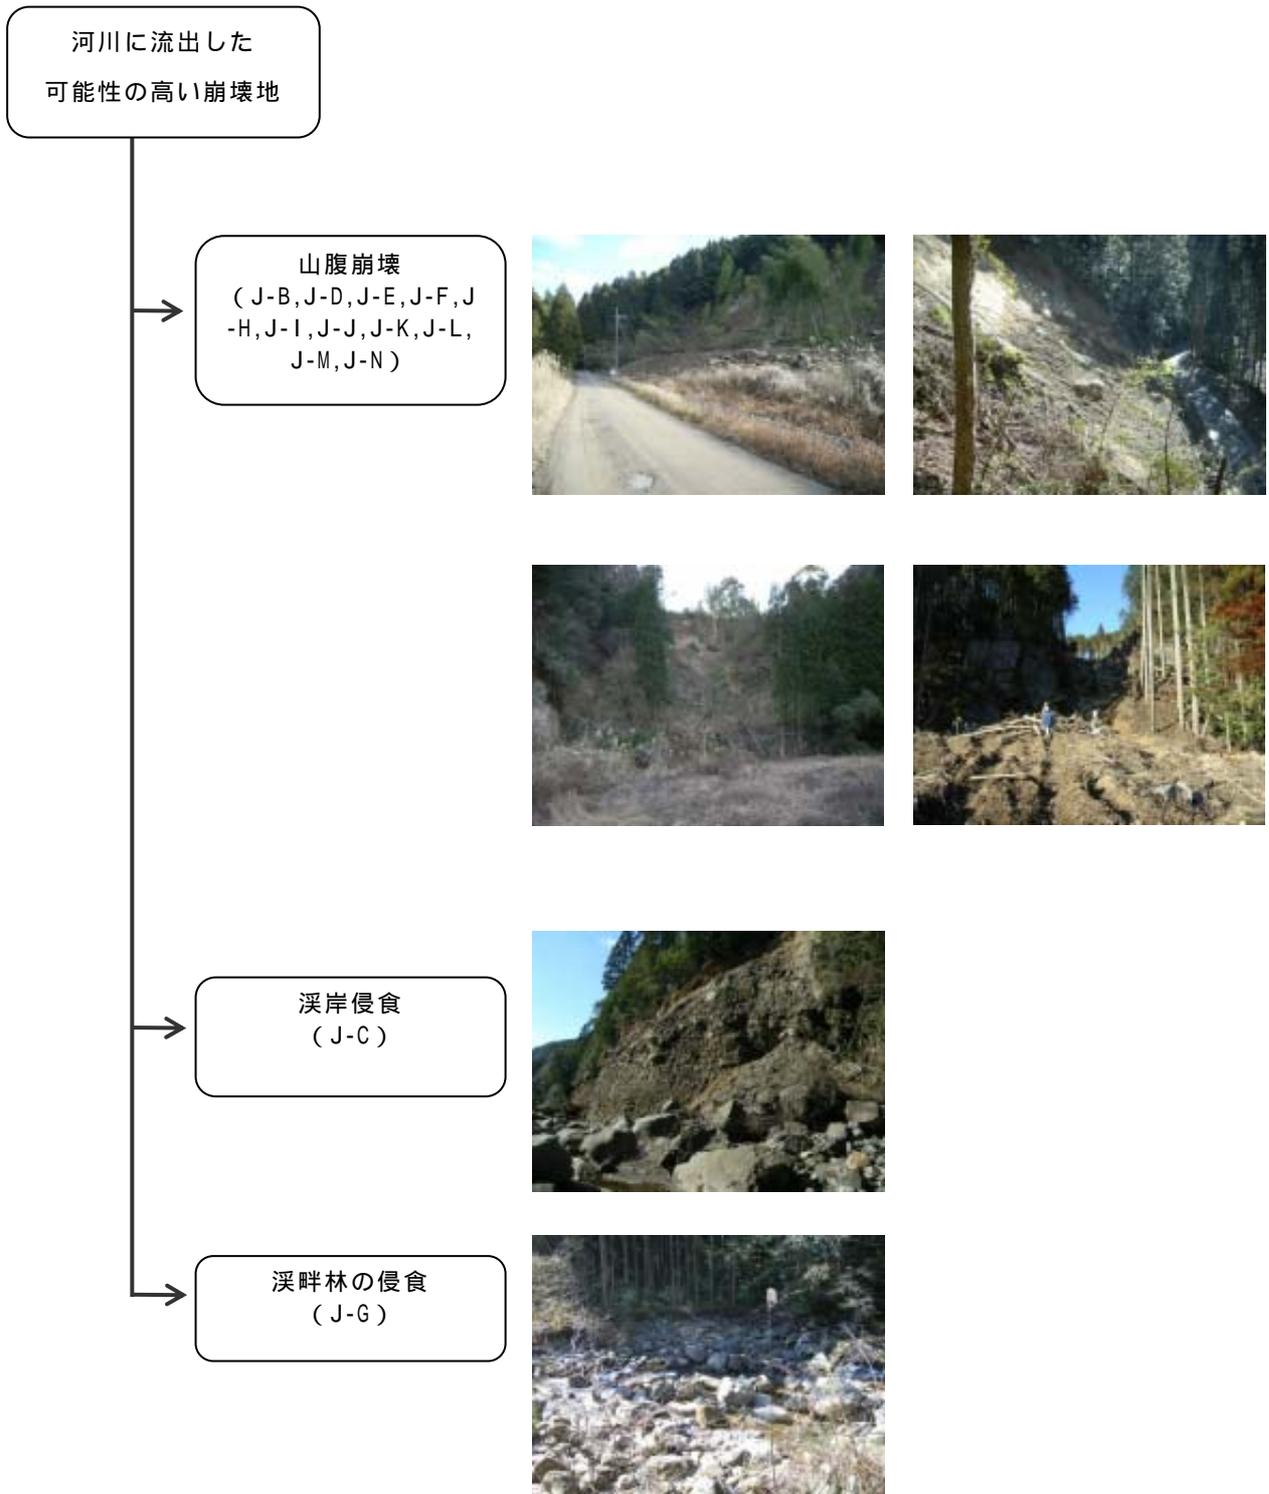
図 2.3-40 崩壊地の分類

河川に流出した可能性の高い崩壊地は、山腹崩壊、溪岸侵食、河畔林の侵食に大別され、山腹崩壊が多く確認された。(図 2.3-40)

崩壊地の林相は、周辺の状況から竹林、落葉・常緑広葉樹林、スギ・ヒノキ林等と想定された。林相の違いにより崩壊状況が異なる等の傾向は見られなかった。

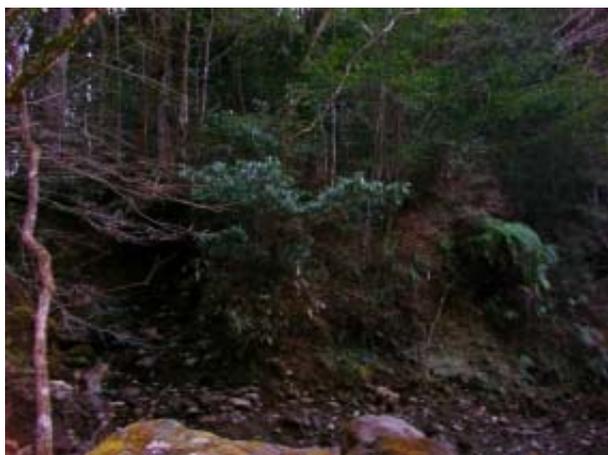
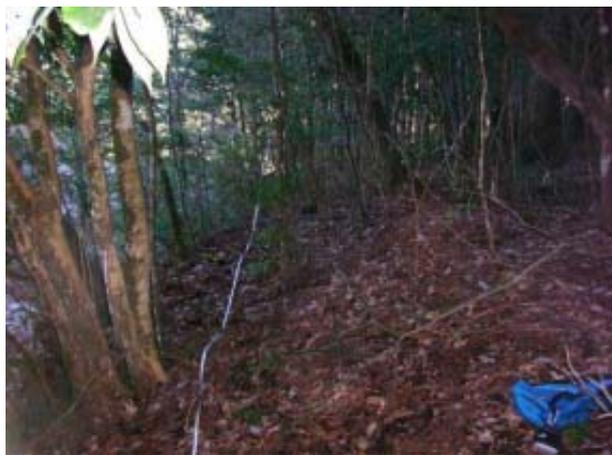
写真 J-G

河岸が削られている。いつ、どの程度の幅で削られたかは、判断が難しい。

なお、溪畔林侵食地(J-G)は侵食された場所が河川の流路となっているため、その面積を測定できず、当該箇所が存在した材積量は不明であった。

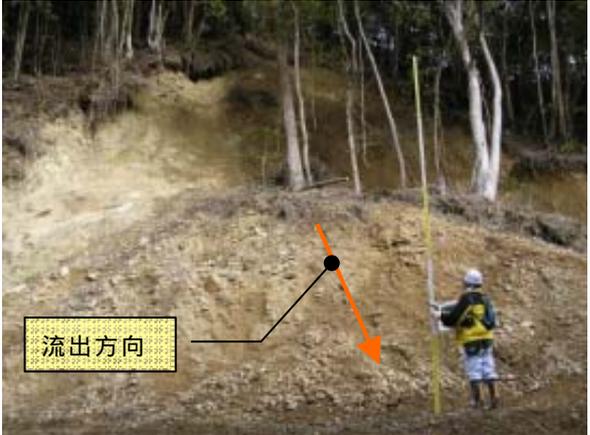
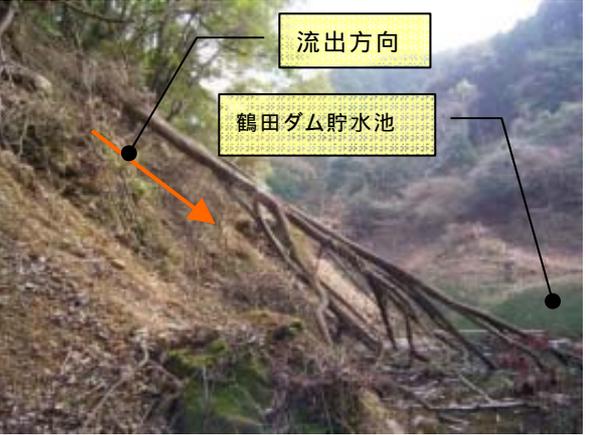
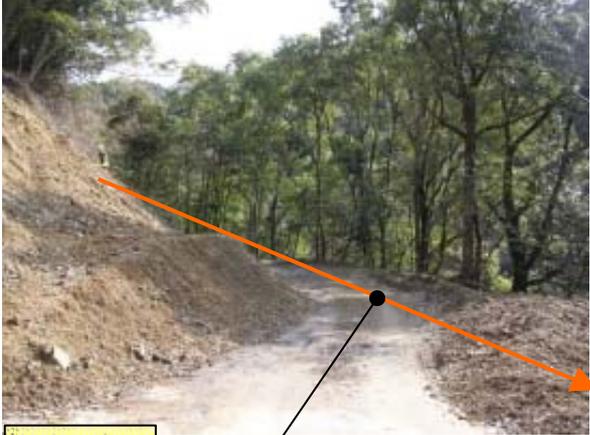
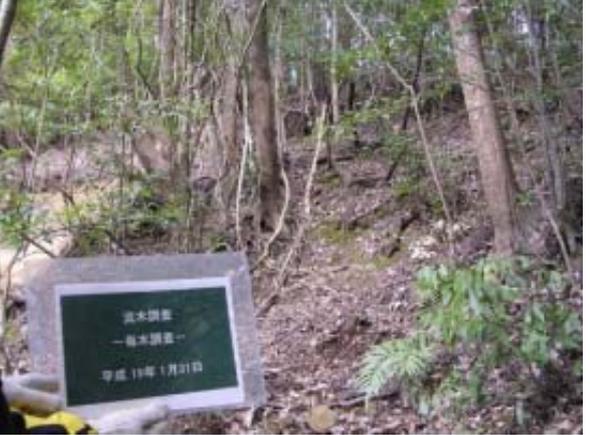
写真 J-H

<p>流出方向</p> <p>鶴田ダム貯水池</p>
<p>崩壊状況</p>	<p>崩壊地は湖畔に面しており、流出した倒木や土砂が、直接流入していた。</p>

<p>林道にかぶった土砂は撤去されていた。</p>	<p>毎木調査地点A</p>

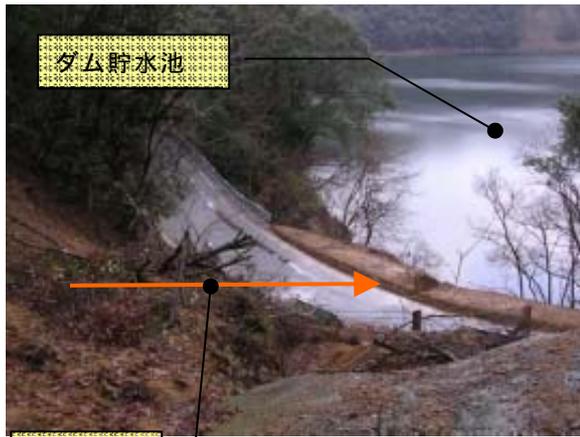
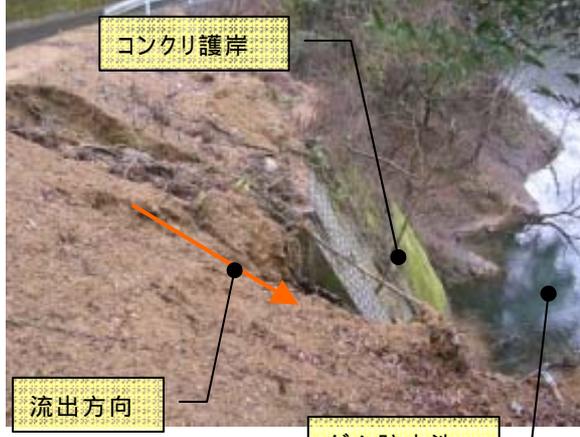
写真 J-J

<p>崩壊地上部</p>	<p>崩壊地上部からダム貯水池を望む</p>

<p>崩壊地は湖畔に面しており、滑落した土砂と倒木が直接湖内に流出している。</p>	<p>ダム湖岸にはコンクリ護岸があった。</p>

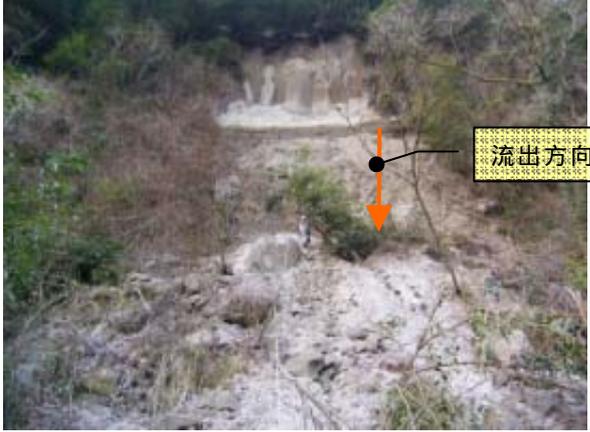
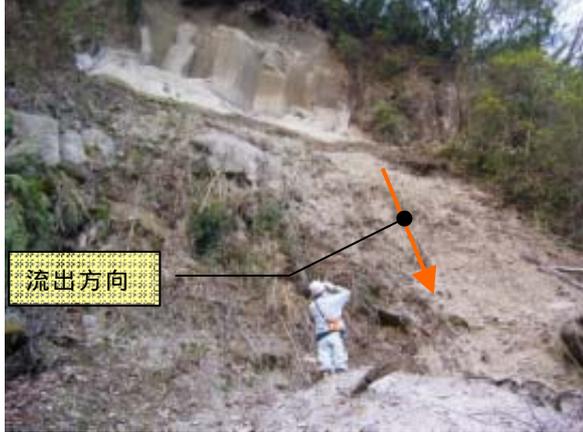
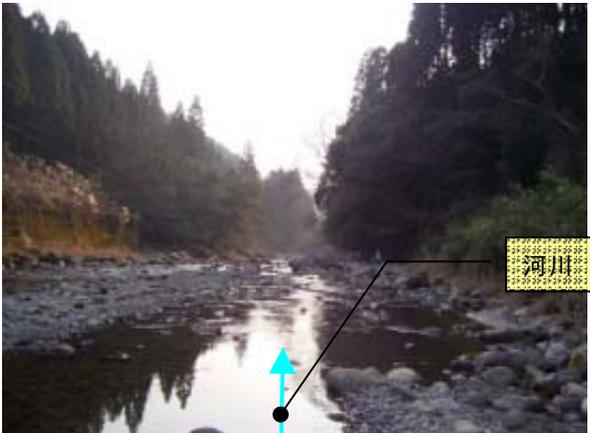
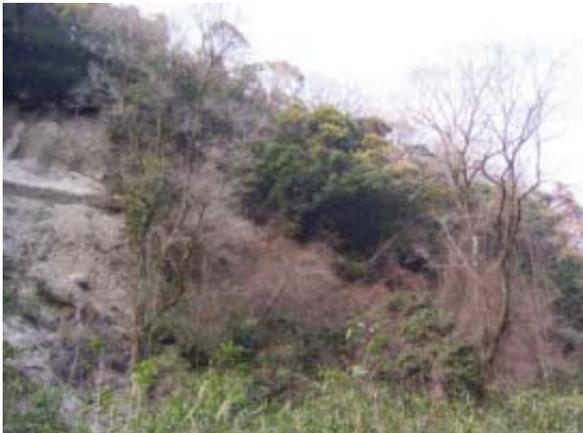
写真 J-L

<p>崩壊地全体の様子</p>	<p>崩壊地上端</p>

<p>流入河川(川内川)の下流方向。崩壊による目だった堆積物は見当たらない。</p>	<p>崩壊地の右の植生の様子</p>

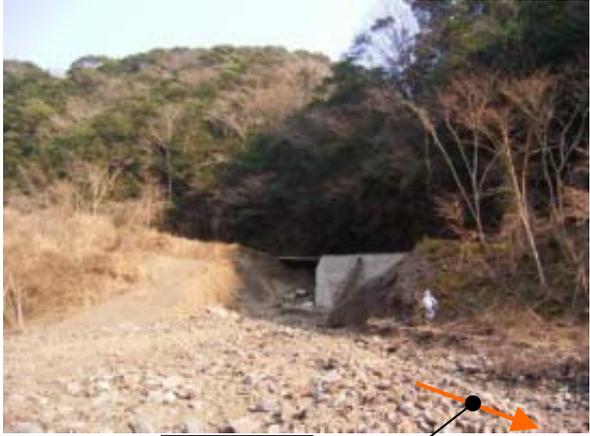
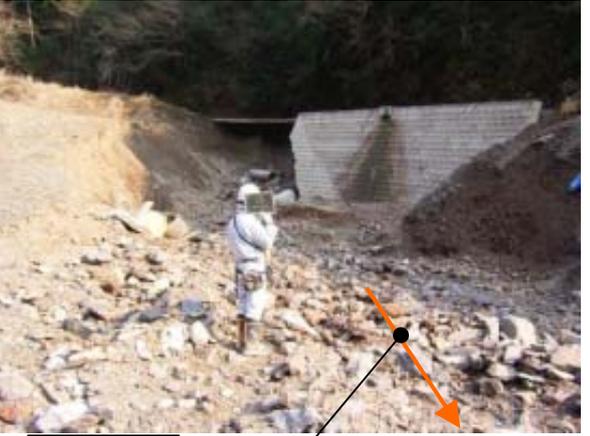
写真 J-M

<p style="text-align: center;">流出方向</p>
<p>崩壊地全体の様子</p>	<p>崩壊地の様子</p>

<p style="text-align: center;">流出方向</p>
<p>崩壊した土砂は堰の上流に堆積した砂利に流出している。</p>	<p>崩壊により林道が寸断されている。</p>

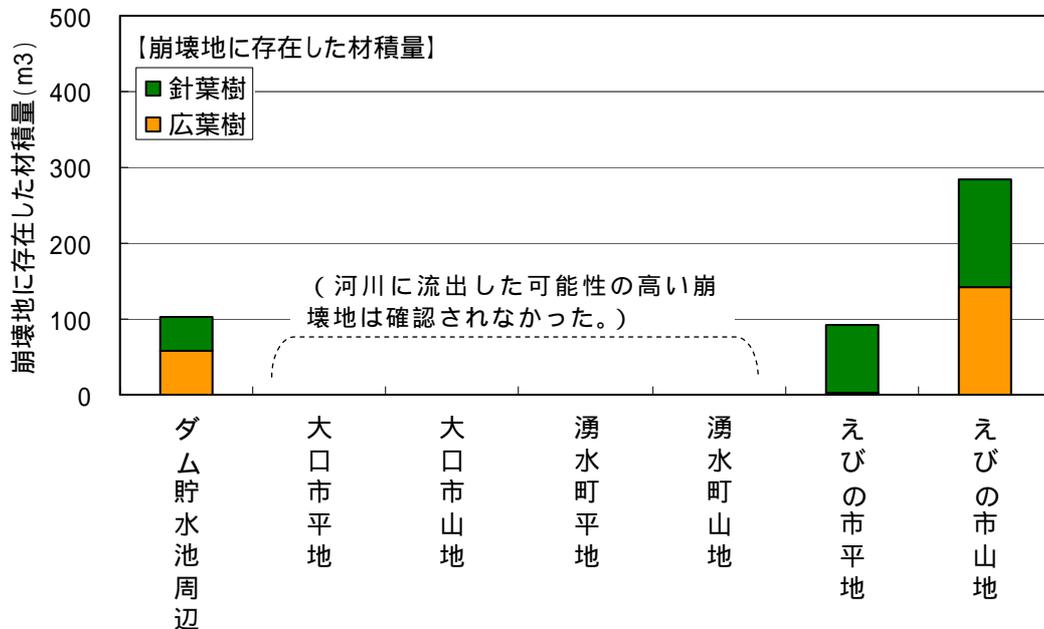
図 2.3-41 地域分類別の崩壊地に存在した材積量

えびの市平地では、針葉樹の割合が高かった。

ダム貯水池周辺においては、J-Kの材積量が多かった。針葉樹・広葉樹別では、J-H、J-J、J-Kでは広葉樹が、J-Iでは針葉樹の占める割合が高く、ダム貯水池周辺全体では広葉樹の占める割合がやや高かった。

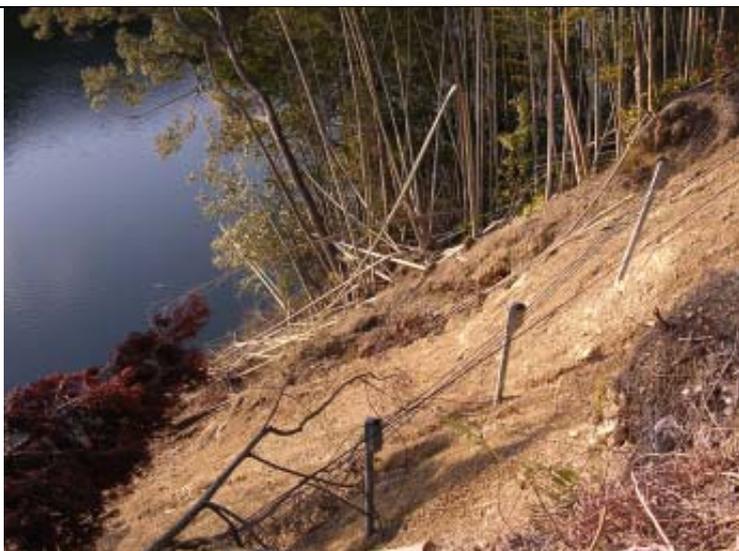
流出率：80～100%

該当地点：J-I、J-H、J-J、J-K

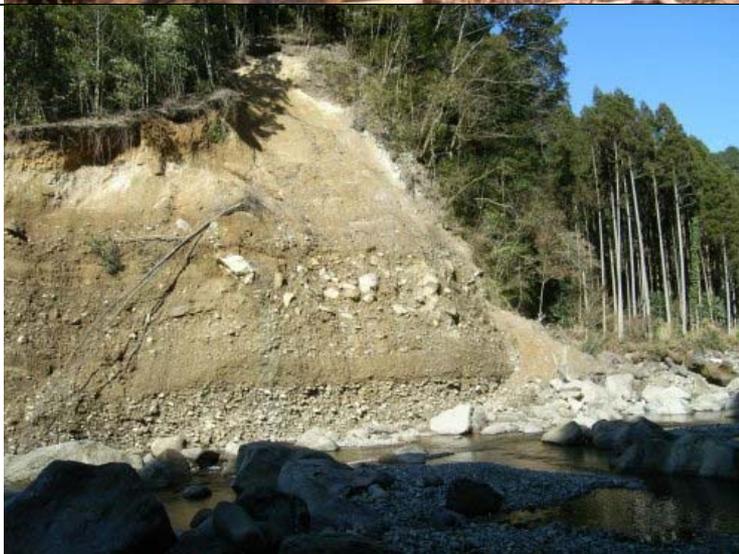
川内川に直接流出しているパターン（崩壊地の規模に対して流出河川が大きいパターン）

豪雨時には河川の掃流力が増加し、崩壊地に存在していた材積は一挙に河川に流出すると考えられることから、流出率は高いものと想像され、流出率を80～100%と推定した。

流出率：80～100%

該当地点：J-C、J-G、J-L、J-M

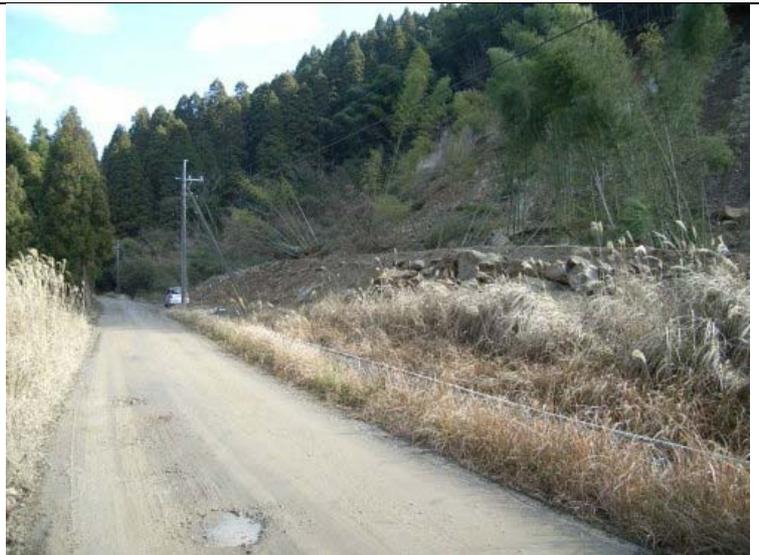
崩壊地と河川の間には林道や河畔林があるパターン

崩壊が発生した斜面よりも緩やかな斜面を土砂が移動すること、河畔林などで河川への流出を阻害されることなどから、流出率は高くないと考えられる。また、林道に堆積した土砂及び倒木は撤去作業の対象となりやすく、流出率の算定には留意を要する。

流出率20～40%

該当箇所：J-B、J-D

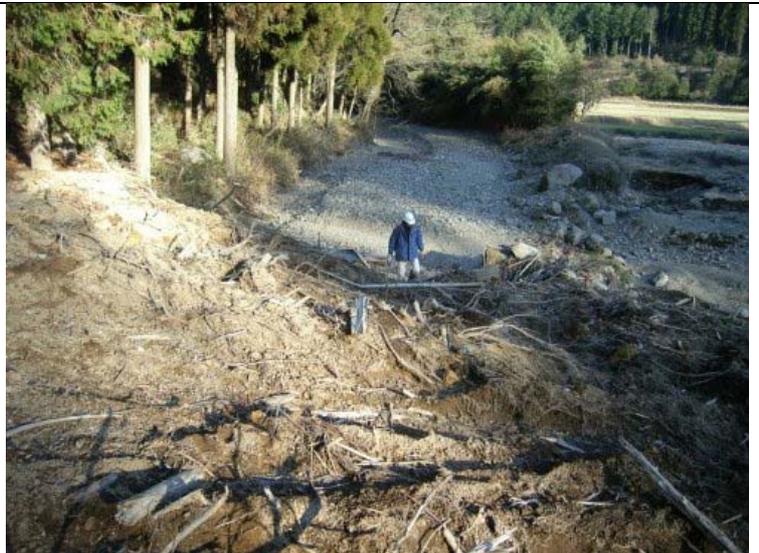
崩壊地の規模に対して流出河川が小さいパターン

聞き取り調査においては、発生した崩壊により水路等が埋まったという報告が多くあった。現地踏査においても崩壊規模に対して河川の規模が小さいため流木の流出率は低いと考えられる崩壊地を多く確認した。

流出率20～40%

該当箇所：J-E、J-F、J-N、1-143、1-168

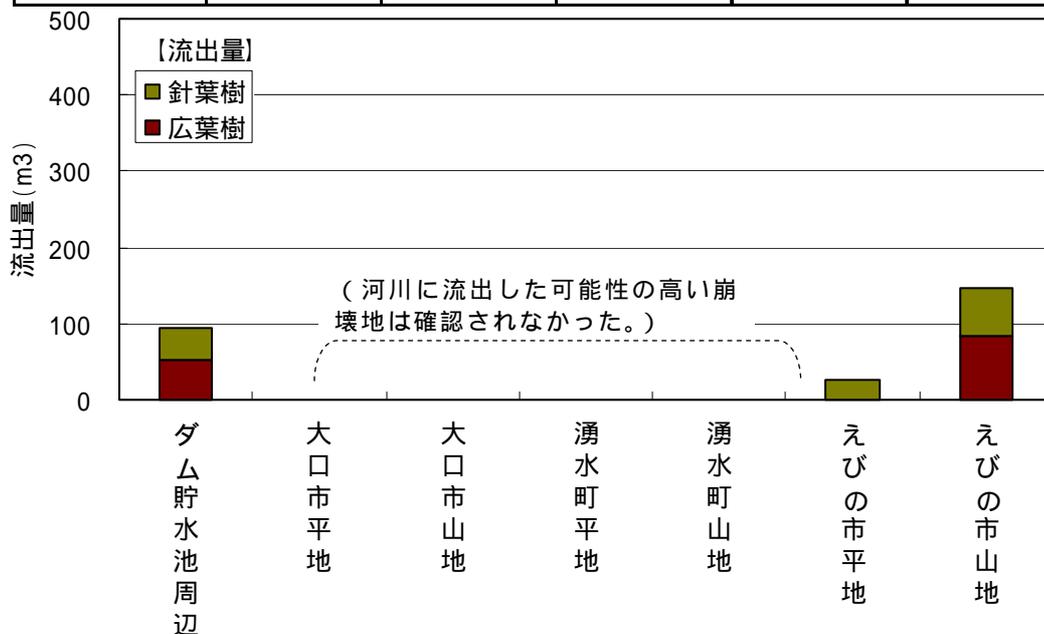
図 2.3-43 推定流出量

推定した流出率を崩壊地に存在した材積量に乗じることで算出した流出量を、表 2.3-26および図 2.3-43に示す。なお、「(a)流出率の推定」で幅を持たせて推定した流出率の中間値を用いて流出量を算出した。
