改善箇所説明図

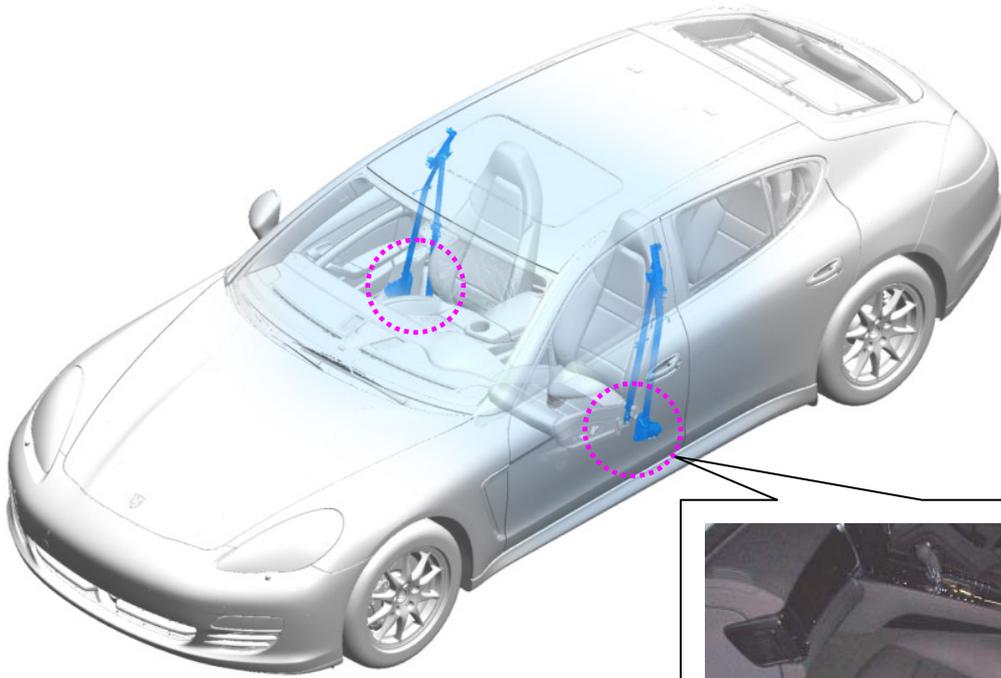
基準不適合発生箇所

運転席および助手席のシートベルトマウントとシートベルトアンカー固定ピンの隙間が大きいため、シートを最後方に下げた状態でシートベルトを脱着する場合に、シートベルトマウントのロック機構が正常に機能せず、シートベルトマウントが外れるおそれがある。

全車両、シートベルトマウントとシートベルトアンカー固定ピンの間にワッシャを追加する。

識別：当該部品に灰色の樹脂ワッシャが装着されていれば、対策済みである。
