# 改善箇所説明図

## 基準不適合発生箇所

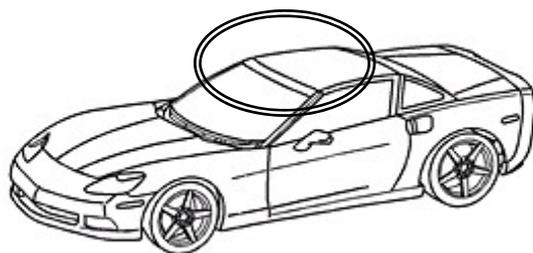
ルーフ式

ルーフパネル（樹脂製）

ルーフ・フレーム（金属製）

内は、不具合箇所を示

屋根部分の金属フレームと樹脂製パネルとの接着が不十分なため、走行中の振動等により接着が剥れることがある。そのため、そのまま使用を続けると、当該パネルが外れ、最悪の場合、脱落するおそれがある。

全車両、屋根部分を点検のうえ、対象となるものは、ルーフ式を対策品と交換する。

識別方法：左側ストラットタワー部に黄色ペイントを塗布する。
