# 改善箇所説明図

(代表機種 WA380-6 の例)

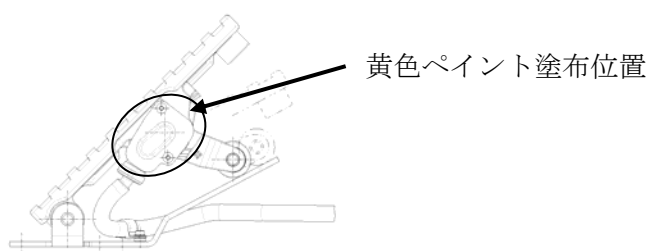
アクセラレーターペダルに備えられている、アクセラレーターリターンスプリングにおいて、製造工程が不適切なため、強度が不足しているものがある。そのため、そのままの状態で使用を続けると、当該スプリングが折損し、最悪の場合、アクセラレーターペダルが戻らなくなるおそれがある。

改善措置の内容： 全車両、アクセラレーターペダルを対策品に交換する。

識別： アクセラレーターペダルに黄色ペイントを塗布する。
