改善箇所説明図

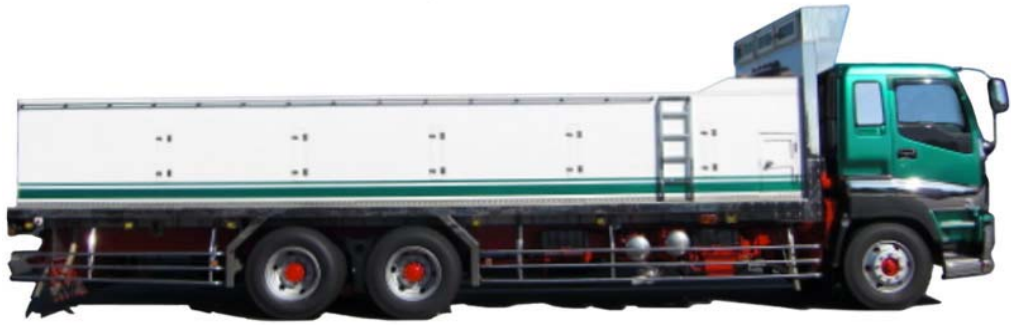
発電機を増設した車両の原動機において、発電機駆動ベルト用のアイドルプーリ取付ブラケットの取付強度が不十分なため、ベルト張力及び発電機駆動力等により、当該ブラケットと発電機ブラケットの合わせ面が摩耗するものがある。そのため、そのままの状態を使い続けると、当該ブラケット取付ボルトが折損し、最悪の場合、プーリ及びブラケットが脱落し、他の交通の妨げとなるおそれがある。

改善の内容：
全車両、アイドルプーリ取付ブラケット及び発電機ブラケットを対策品と交換する。
