バス火災事故調査報告書

I ジェイアールバス関東株式会社 バス火災事故

運送事業者名：ジェイアールバス関東株式会社
事故種類：バス火災事故
発生日時：平成21年3月16日 4時20分ごろ
天候：晴
発生場所：静岡県牧之原市東名高速道路上り線
牧之原サービスエリア内

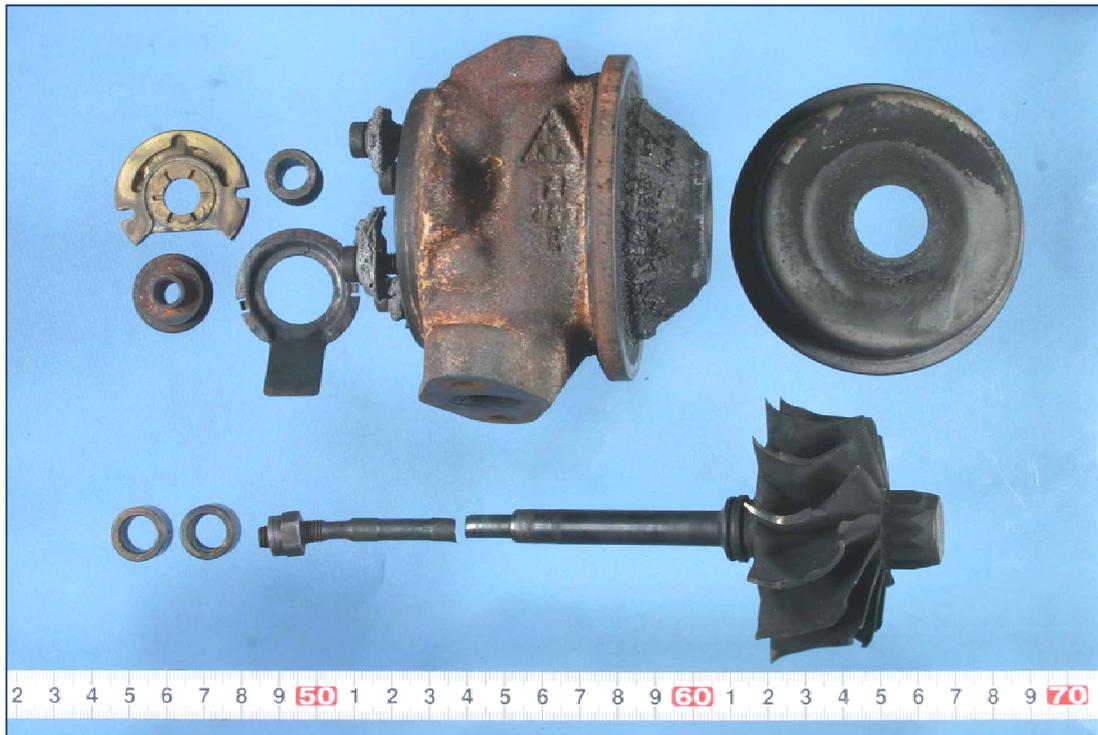
写真 25 右ターボチャージャー構成部品（残存部品）

ターボチャージャーの破損については、使用状態においてシャフトの軸受部への潤滑の不良が発生し、シャフトとその軸受けであるフローティングメタルとの直接接触が起こり、隙間が増大して、振動の増大等が起こり、ある状態を超えたときこれが急激に進行して、コンプレッサーホイールの羽根とコンプレッサーハウジングが接触した可能性が考えられる。この接触による衝撃若しくは接触によるコンプレッサーホイールの羽根損傷のアンバランスにより、シャフト折損、オイルシール部破損等があったと考えられる。この時、原動機が回転を続け、その間オイルポンプよりターボチャージャーへエンジンオイルが送出されたため、エンジンオイルは吸気系統、排気系統に流出し続けたと推定される。原動機の排気系から外部へ流出したエンジンオイルは20ℓに近く、このうちの大部分が燃焼し、これが火災拡大の原因となったものと推定される。

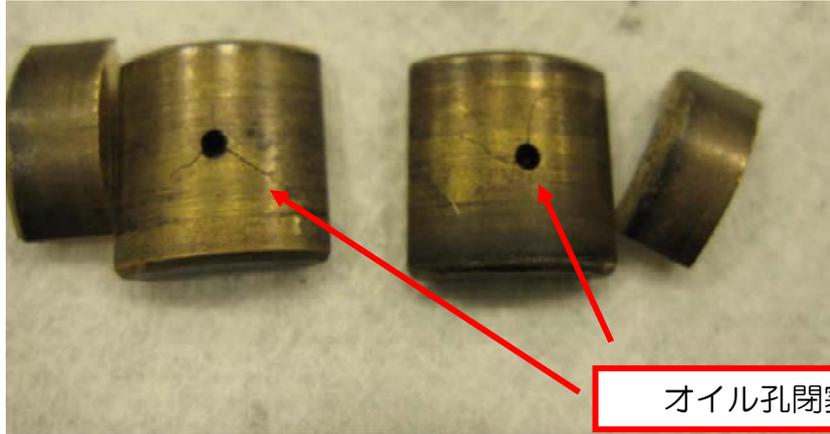
写真 29 フローティングメタル
(調査のためカット)

このため、バス輸入・販売事業者及びバス製作者は、本件バス火災事故の発生を踏まえ、ターボチャージャー破損の1つの原因と考えられる潤滑不良によるシャフト軸受部の摩耗状況に係る定期的な点検の指定等又はターボチャージャーの定期交換時期の明確化を実施することが必要である。
