改善箇所説明図

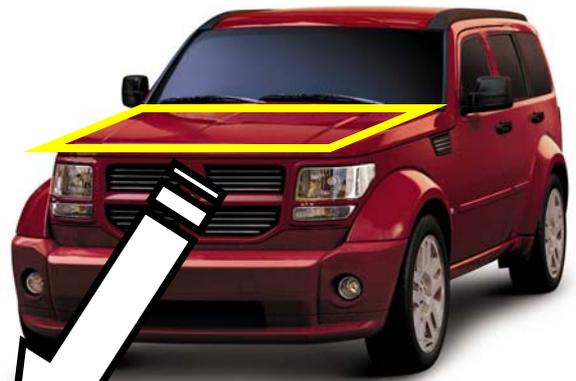
エンジン・ルーム

基準不適合発生箇所

フロント・ウィンド・ワイパ・システムにおいて、フロント・ワイパ制御モジュール内にある間欠作動モード用リレーの耐久性が不足しているため、フロント・ワイパの間欠作動モードを頻繁に使用すると当該リレーが固着するものがある。そのため、フロント・ワイパが動かなくなり、最悪の場合、雨天時における前方視界を確保出来ないおそれがある。

全車両、フロント・ワイパ制御モジュールを点検し、対象となるものは、対策品(間欠ワイパ用代替リレー)を装着するとともに、フロント・ワイパ制御モジュールのプログラムを対策品に対応したものへ書き換える。

識別 : エンジンルーム内、バルクヘッド左側にあるスタッド・ボルト頭部に黄色ペイントを塗布。
