改善箇所説明図②

(代表機種 FD35N の例)

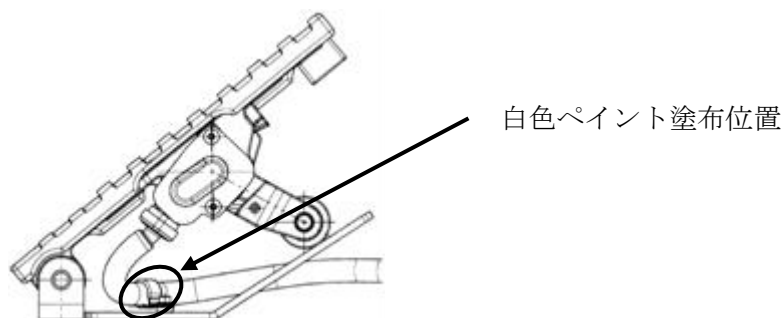
アクセルペダルに備えられているアクセル開度センサにおいて、ハーネスクランプの締付けトルクが不足しているものがあるため、そのままの状態で使用を続けると当該クランプが外れ、アクセル開度センサハーネスとアクセルペダルが干渉するおそれがある。

改善措置の内容: 全車両、アクセル開度センサハーネスクランプの取付けボルトを正規トルクで締付ける。

識別: ハーネスクランプ部を白色ペイントで塗布する。
