改善箇所説明図

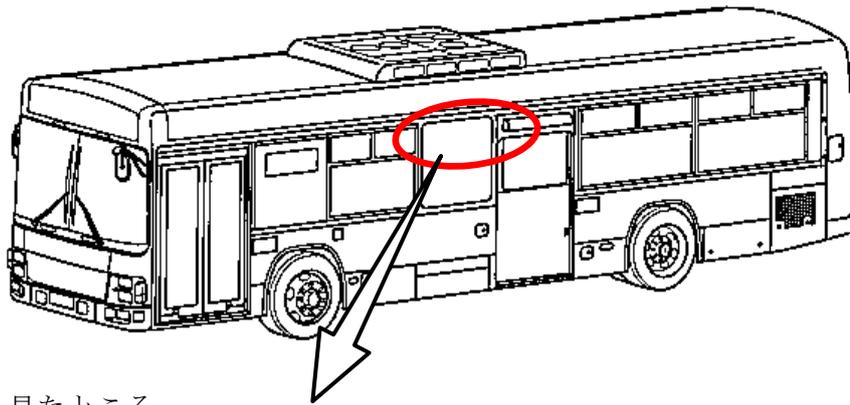
挟み込み防止装置（戸先スイッチ）を取付けた後扉において、扉配線の取付け位置が不適切なため、扉エンジンロッドと干渉するものがある。そのため、そのままの状態で使用を続けると、配線が断線し、最悪の場合、扉が閉まらなくなり、運行出来なくなるおそれがある。

全車両、当該配線の取付け位置を点検し、不適切なものは、正規位置に変更する。
また、配線に損傷が見られるものは、配線を修理する。

識別：後扉点検口の開口部に白色ペイントを塗布する。
