- 兵庫県南部地震(H7.1)を契機として、「空港・航空保安施設の耐震性について」を取りまとめ、管制塔等の空港施設の耐震性の向上や非常用設備の配置等を進めてきた。
- 新潟県中越地震(H16.10)を契機として、地震災害時の空港の重要性が再認識され、平成17年8月に「地震に強い空港のあり方検討委員会」を設置し、空港施設の耐震性向上方針を検討。
- 平成19年4月、約2年間にわたり上記委員会で議論された空港施設の耐震性向上の方向性や地震災害時の空港運用で配慮すべき事項等を、「地震に強いあり方検討委員会報告」として取りまとめ、空港の耐震性向上に取り組んできた。

■ 仙台空港における耐震性向上取り組みによる効果

- 東北地方太平洋沖地震とその後の津波により、仙台空港は甚大な被害を受け、特に津波による各種施設の浸水及び膨大な量の瓦礫等のため、仙台空港は使用不能となった。
- その後の応急復旧作業の実施により、4月13日に民航機の就航を再開。
- 仙台空港においては、上記の耐震性向上の取り組みとして、これまで液状化対策を実施してきており、その結果、滑走路の早期使用が可能となった。

東北、山形、秋田新幹線の主な被害及び復旧状況

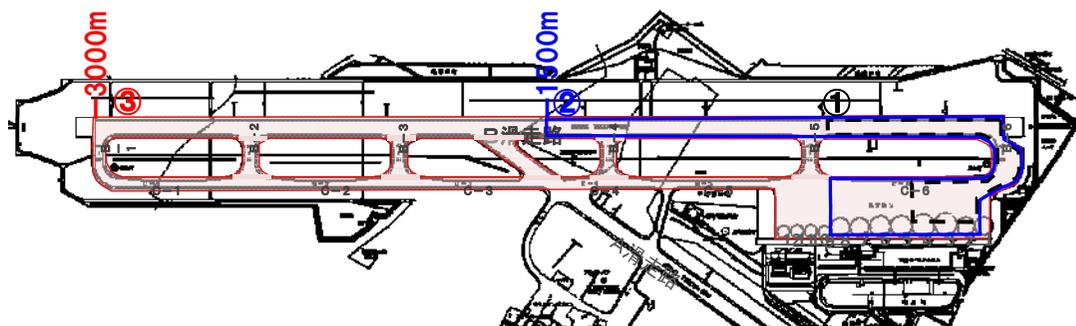
- 東日本大震災発災後の経緯
 - ・3月14日[発災後3日目] 空港内に漂着した車両・瓦礫等の除去作業を開始。
 - ・3月15日[発災後4日目] ①救急救命・緊急輸送用ヘリ運用を開始。
 - ・3月16日[発災後5日目] ②B滑走路1500mの運用（自衛隊等の救援機限定）
※米軍機による緊急物資輸送：計87機（3月18日～4月3日）
 - ・3月29日[発災後18日目] ③B滑走路3000mの運用（自衛隊等の救援機限定）
 - ・4月13日[発災後33日目] 民航機の就航再開

3/15 自衛隊ヘリ着陸
(再開後、1号機)

3/16 米軍機C-130着陸
(再開後、固定翼1号機)

4/13 JAL(B737-800)着陸
(民間旅客機就航再開1号機)

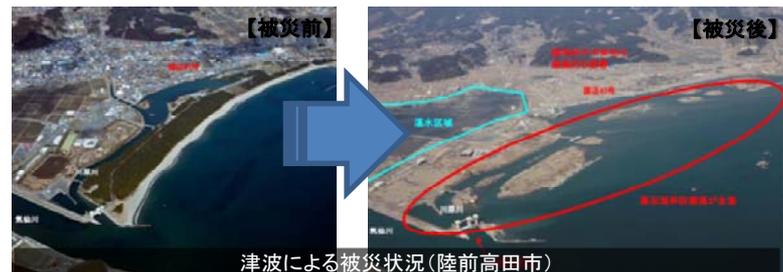
想定以上の津波被害により、都市公園として整備・管理されている海岸沿いの**樹林帯の多くが喪失**し、また、**津波避難地として指定された都市公園の多くが浸水**。

津波避難地に指定されていた都市公園の被災状況(釜石市)

➡ 津波災害に対し減災効果を発揮する**樹林帯の整備手法**や迅速に避難することのできる**避難路や避難地等の効率的な配置手法**について検討する必要がある。

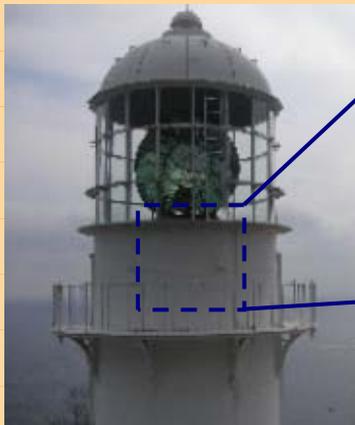
免震機構の取付

効果：大型レンズの被災を回避し、
航路標識機能を維持

- 免震機構による大型レンズの破損を防止
