京都市左京区共同住宅エレベーター事故  
調査報告書

平成23年6月7日

社会資本整備審議会

発生日時：平成20年12月8日 21時頃

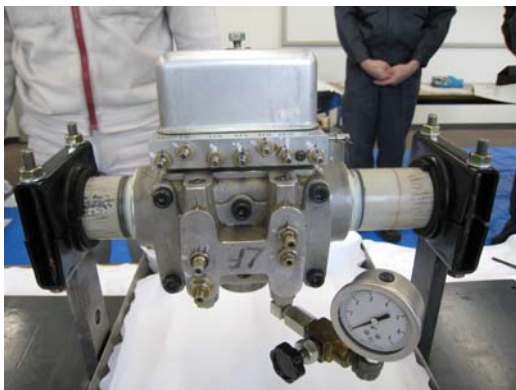
制御バルブ分解前

バイパス弁や下降弁、ソレノイド内部の部品等にわずかな摺動痕がみられたが、部品の動きに影響を与えるような損傷は確認されなかった。また、下降用ソレノイド、低速ソレノイド内部のシールリングにわずかな窪みが確認されたが、性能上の問題があるような損傷は確認されなかった。下降

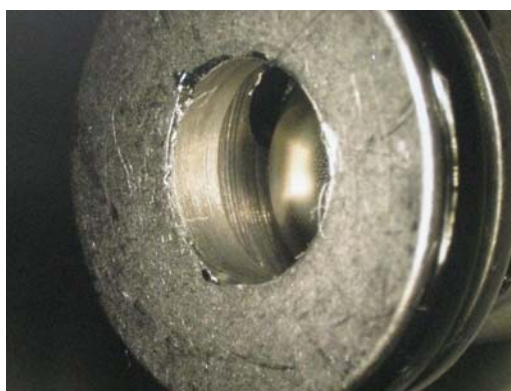
下降弁安定用チェック弁写真

弁安定用チェック弁については、シール部に欠損や損傷は確認されなかった。

油圧ジャッキの作動油が逆流したのは、下降弁安定用チェック弁で逆止弁の機能を果たすボールとリングの接触面において、何らかの微細な異物の混入により接触面に作動油が抜ける隙間が生じたことにより、制御バルブの下降弁が適切にコントロールされず、ジャッキ側からタンク側へ漏れる作動油に押されて下降弁が開いたことによるものと考えられる。(資料11)

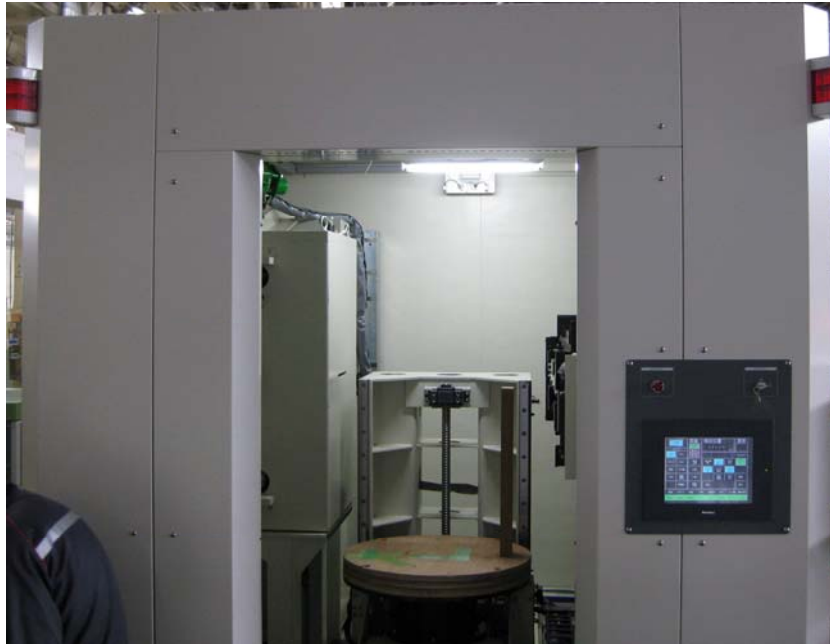
CTスキャナ

CTスキャンにより撮影された画像からは、コントロールブロック内の油圧制御回路における破損や損傷、異物の混入などは確認されなかった。

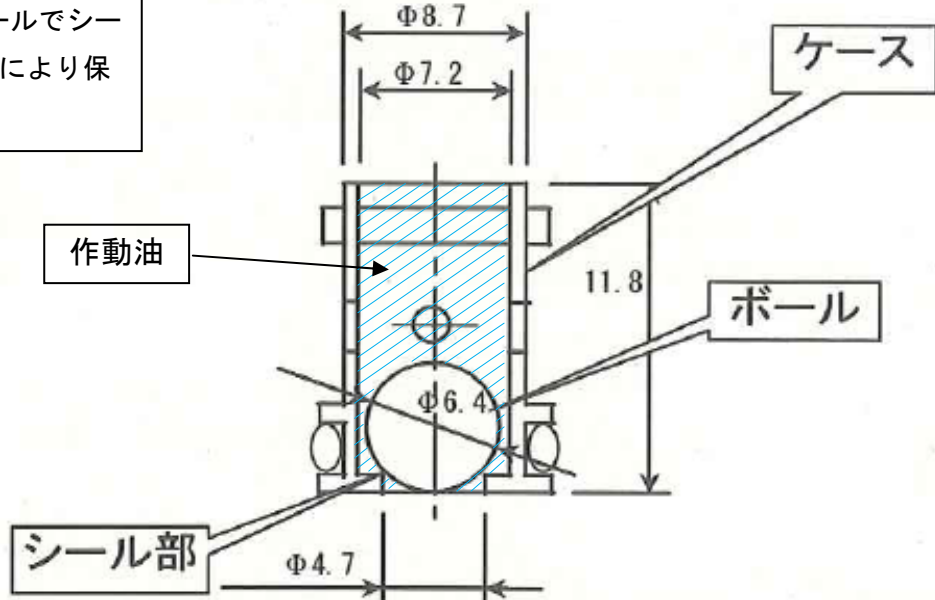
下降弁安定用チェック弁

・作動油圧力をボールでシール部をふさぐことにより保持している。

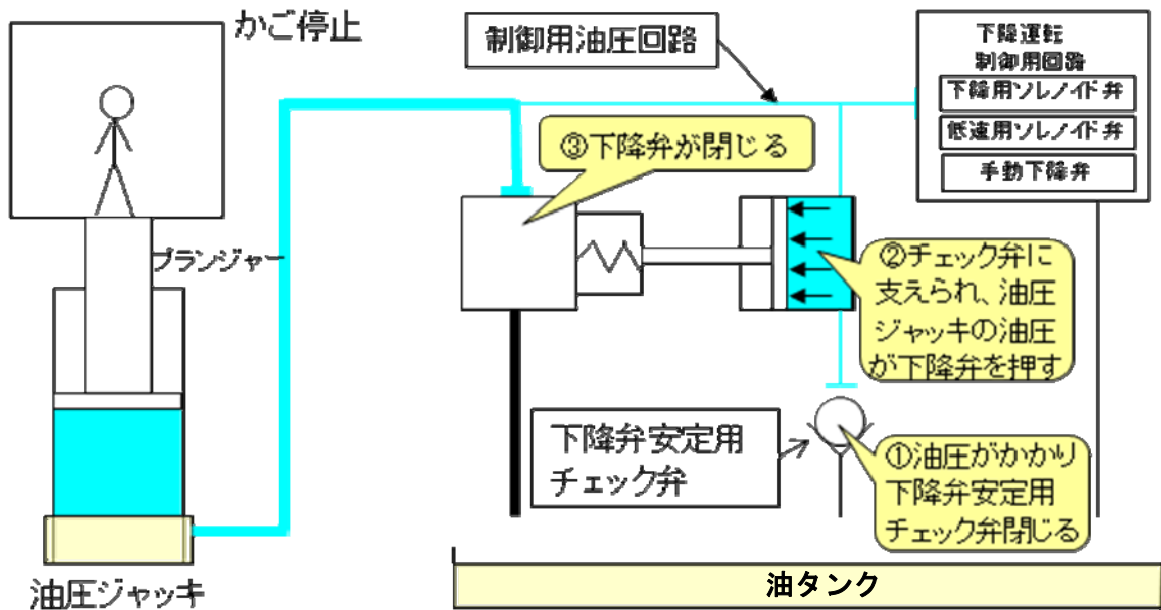
# 資料 1 1 かごの異常降下説明図

- ・油圧ジャッキの油圧が、制御用油圧回路を通じて下降弁を閉じる背圧としてかかっており、かごが降下しないように支えている。
- ・油圧ジャッキの圧力は、下降弁安定用チェック弁により、保持されている。

- ・下降弁安定用チェック弁に異物が挟まった状態で停止すると、背圧が無くなるため、下降弁が開放され、異物が一定寸法以上の場合、かごが高速で降下する。
