# 改善箇所説明図

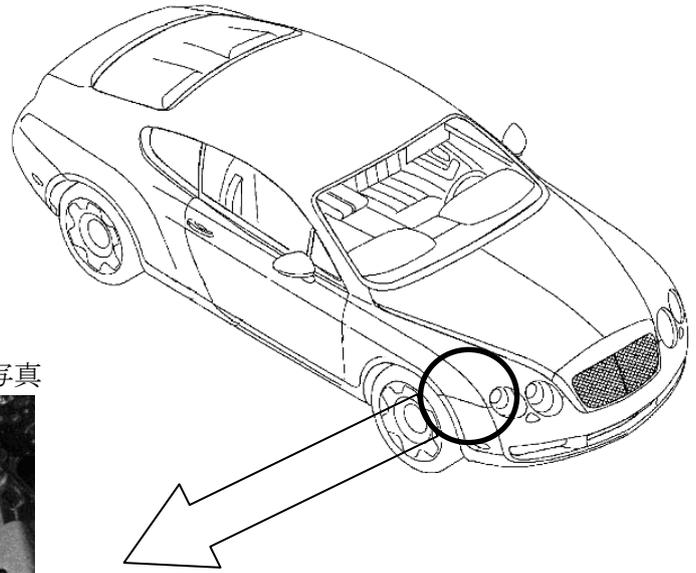
車両右側のフェンダーライナーを取り外した写真

二次空気供給装置において、二次空気供給ポンプの空気吸い込み口に装着されているエアフィルターの形状が不適切なため、エアフィルター内部に水が溜まる場合がある。そのため、そのまま使用を続けると、エアフィルター内部に溜まった水が二次空気供給装置内に浸入することにより当該装置が正常に機能しなくなり、排出ガスが保安基準に適合しなくなるおそれがある。

全車両、エアフィルターを対策品と交換する。二次空気供給装置で故障している部品がある場合は、当該部品を新品に交換する。
