# 改善箇所説明図

(代表車種:コマツ JDS-GD022 通称名:GD655-3)

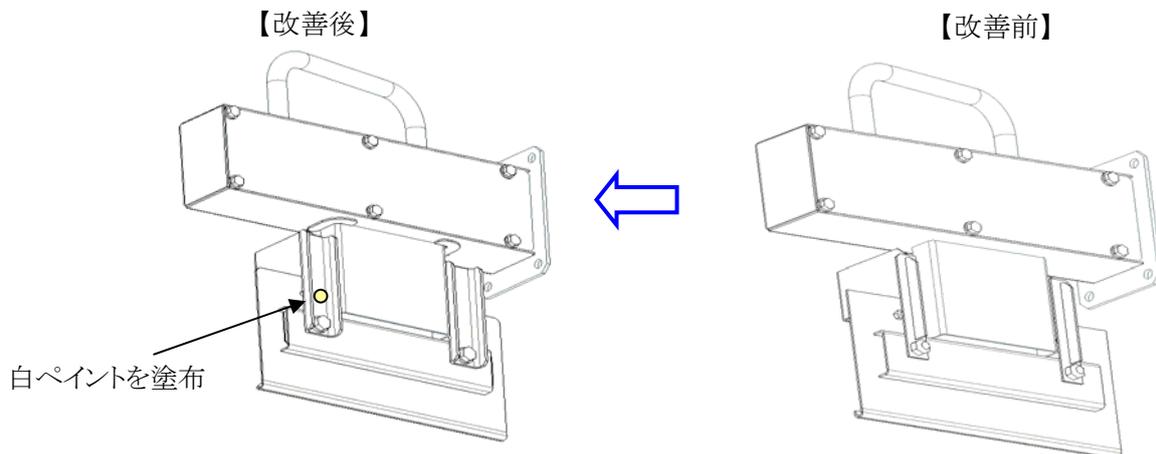
番号灯カバーの取り付け部の強度が不足しているため、当該取り付け部に亀裂が発生するものがある。そのため、そのままの状態で使用を続けると、当該取り付け部が折損し、脱落し、自動車の後方から白色光が直接視認できるおそれがある。

改善措置の内容:全車両、番号灯カバーを対策品に交換するとともに、ナンバー取付けブラケットと後部のコンビネーションランプの溶接部に補強プレートを追加する。

識別:番号灯カバーに白ペイントを塗布する。
