帝都典禮ビルエレベーター事故調査報告書

平成22年12月1日

社会資本整備審議会 建築分科会 建築物等事故・災害対策部会
昇降機等事故対策委員会

発 生 日 時：平成21年2月16日 12時頃

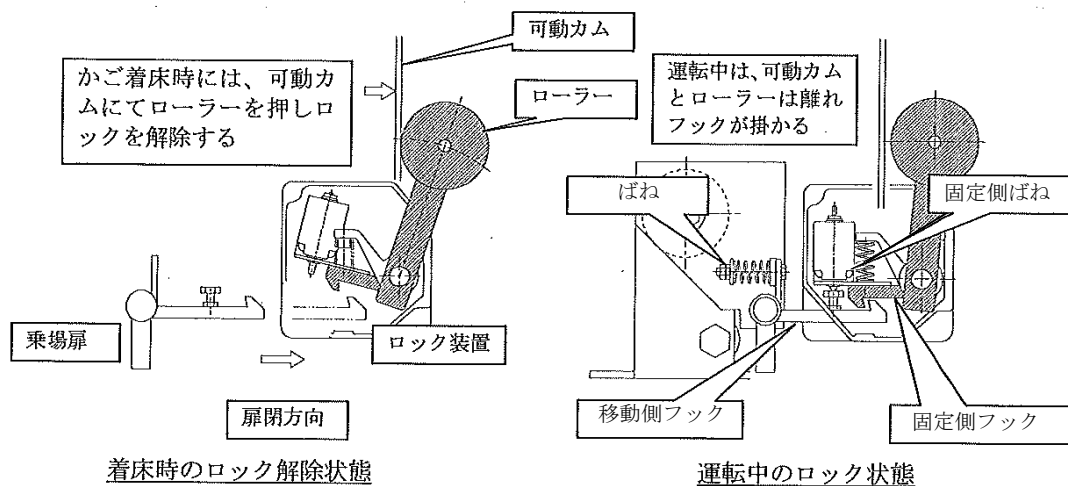
図1 施錠装置の開閉動作（三精輸送機提供資料に基づき作成）

- ① 乗り場のかご呼びボタンを押すと、かご位置表示盤でかごの移動とともにかご位置表示盤のボタンが順次点灯し、かごの位置を表示するようになっている。
- ② 着床階への到着は、かご位置表示盤の点灯によって確認することができる。（写真3参照）
- ③ かごが着床位置に到着後、かごに設置された可動カムが施錠装置のローラーを押すことによって施錠装置の固定側フックを上方向に傾け、固定側フックのカギ部分が引き上げられることによって解錠し、手動で乗り場戸を開くことが可能になる。

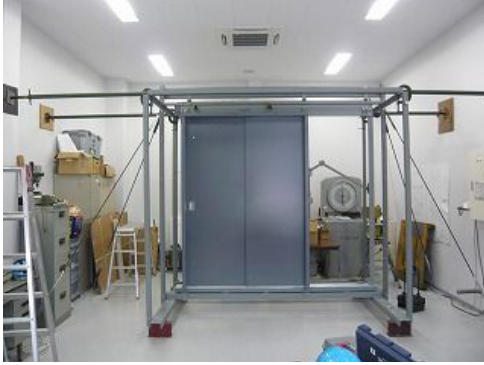
図 1-1 乗り場側

事故当該機の写真により、乗り場戸を含む原寸大の開閉装置と施錠装置（ML1）の実機を制作した。（図1、図2）
