改善箇所説明図

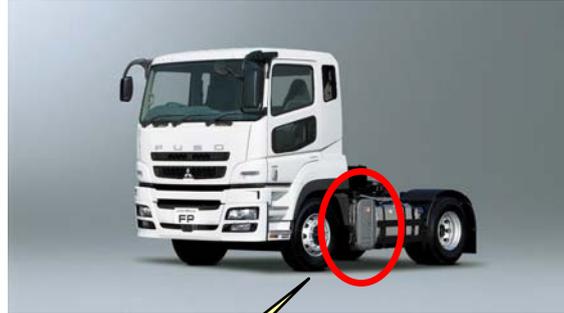
マフラー

マフラーカバー
(遮熱板)

溶接部破損

《不具合品》
マフラーカバー(遮熱板)
取付け金具

基準不適合発生箇所

大型トラックにおいて、マフラーカバー（遮熱板）取付け金具の強度が不足しているため、走行時の振動により当該金具が破損し、マフラーカバー（遮熱板）が脱落するおそれがある。

全車両、マフラーカバー（遮熱板）取付け金具を点検し損傷が無い場合は、補強金具を追加する。また、マフラーカバー（遮熱板）取付け金具が損傷していた場合は、対策品のマフラーと交換する。
