## 改善箇所説明図

トランスミッションギヤ  
セレクター

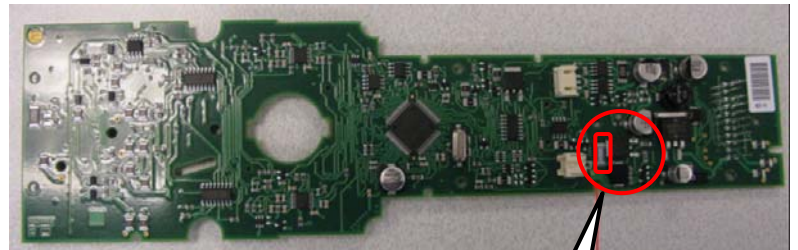
【ギヤセレクターロック回路抵抗器のはんだ】

【トランスミッションギヤセレクターの内部電子基盤】

自動変速機のロータリースイッチ式トランスミッションギヤセレクターにおいて、セレクターロック回路の設計が不適切なため、使用中の熱により抵抗器のはんだ部分に割れが発生し、トランスミッション警告が点灯し、ギヤセレクターが動かなくなるおそれがある。

全車両、トランスミッションギヤセレクターを対策品に交換する。

識別：右フロントドアヒンジ取付けボルトに白ペイントを塗布する。
