#### 1-4 被害の特徴と要因

##### (1) 管路の液状化被害

### 3) 周辺地盤の液状化被害傾向分析結果と対策方針

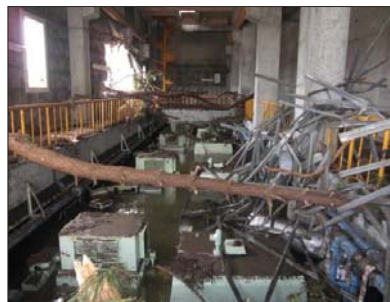
送風機施設への流木等の浸入

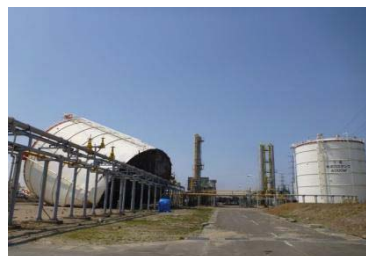
転倒したガスタンク

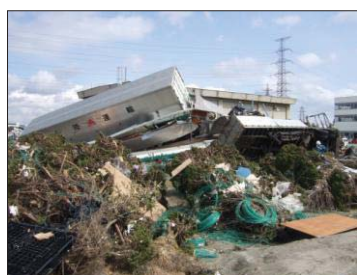
ポンプ場南西部車両漂流物

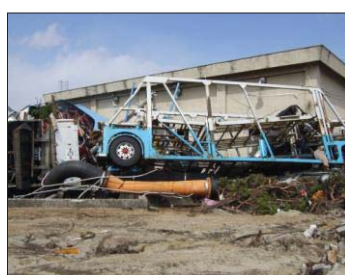
ポンプ場南東部 車両漂流物

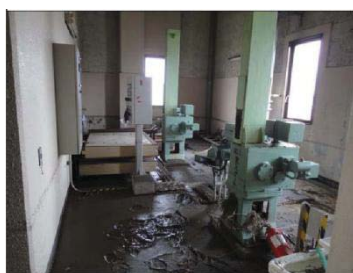
流入ゲート、操作盤浸水

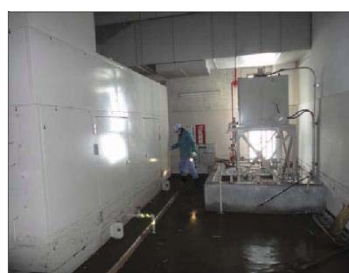
自家発電施設浸水

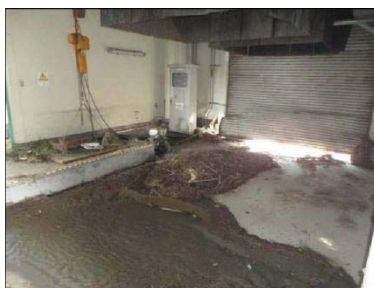
ホッパー室津波により操作盤浸水

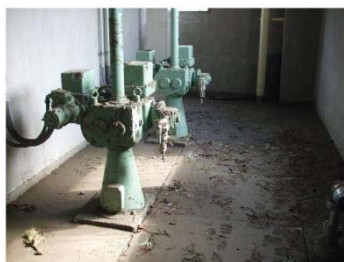
流入ゲート開閉操作器の電気設備  
が浸水、全機能停止 (流入渠)
