# 改善箇所説明図

## 基準不適合発生箇所

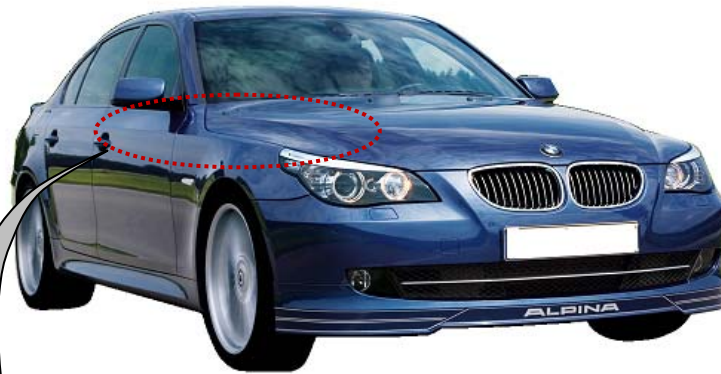
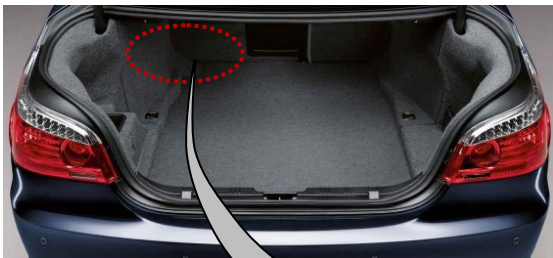
図：左ハンドル車

バッテリー プラス ケーブルの絶縁固定体

トランクルームのフロアパネル下にあるバッテリープラスケーブルの絶縁固定体において、プラスチックロックの挿入が適切ではなかったため、振動等の影響により、絶縁固定体の車体への固定が緩むおそれがある。

その場合、接触不良または絶縁不良により電装系システムに十分な電力が供給されず、エンジンが停止し再始動できなくなる可能性がある。また、接点間での放電によりバッテリープラスケーブルが熱を持ちトランクルームのフロアパネルが焦げることがあり、最悪の場合、車両の火災に至るおそれがある。

全車両、当該絶縁固定体の取り付けを点検し、必要な場合は適切に取り付けし直す。

作業完了車は、バッテリー ターミナル カバーが白色である。
