東日本大震災への対応状況

⑤津波被害庁舎における対応事例

○気仙沼市内の合同庁舎の例

○仙台市内の合同庁舎の例

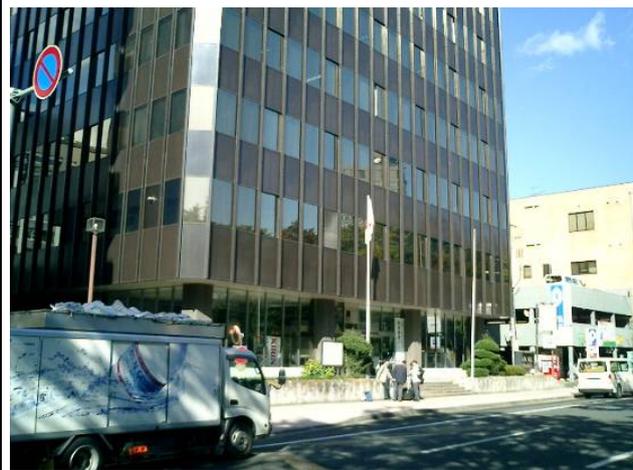
写真1 外部

■被害概要	
<ul style="list-style-type: none"> ・地震による構造体の損傷は外見上確認できない。 ・仕上げボード(写真 2)、天井端部、エキスパンションジョイント(写真 4)、仕上げモルタルなどにクラックや、落下が見られる。 ・事務室内の書架等は、一部固定していたものも含めかなり転倒するなどした。(写真 3) ・内装ガラスが一か所割れている。(写真 5) ・照明器具の脱落やずれがごく一部あったが他の電気設備には損傷はない。 ・機械設備機器類にはまったく損傷はない。 ・エレベータは、シャフト内の耐火被覆材が脱落しており、機器への影響が懸念されるため、脱落のなかった一基を除き現在も使用を停止している。(写真 6)
