### (3) その他の被害

#### 1) 造成盛土地域での被害

#### （４） 液状化対策工法の被害状況と今後の課題

## 2) 東日本大震災における埋戻し 3 工法等の現状と課題

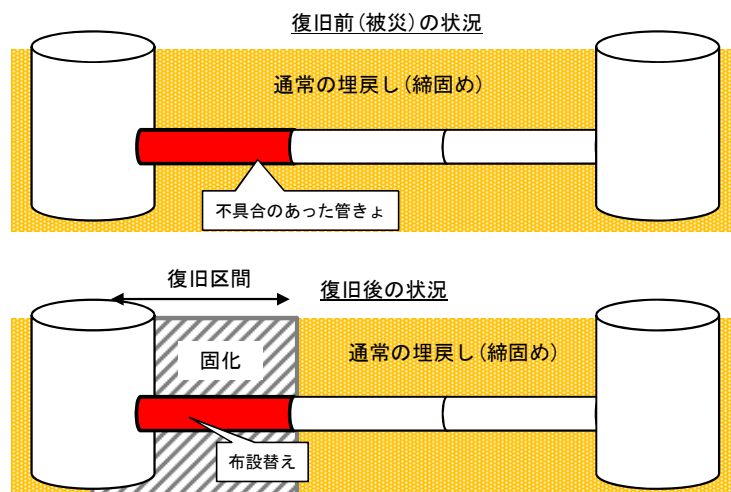
図 I-1-73 岩手宮城内陸地震時の復旧方法概念図

また、施工当時の状況についてヒアリングしたところ、セメント混合は現地攪拌（バックホウによる3回攪拌）であったこと、攪拌後の仮置きが1日程度あったことが分かった。また、管きょ及び人孔のセメント固化範囲について、不具合のあった部分のみの布設替え（図 I-1-73、表 I-1-43、表 I-1-44）であったことから、スパン全体もしくは人孔全周の固化が実施されておらず、今回の被害はこの場所に集中していることが分かった。

以上の結果を整理すると、セメントの必要添加量は満たしているものの、埋戻し時の施工上の問題により適正な強度が得られなかったことが推察される。

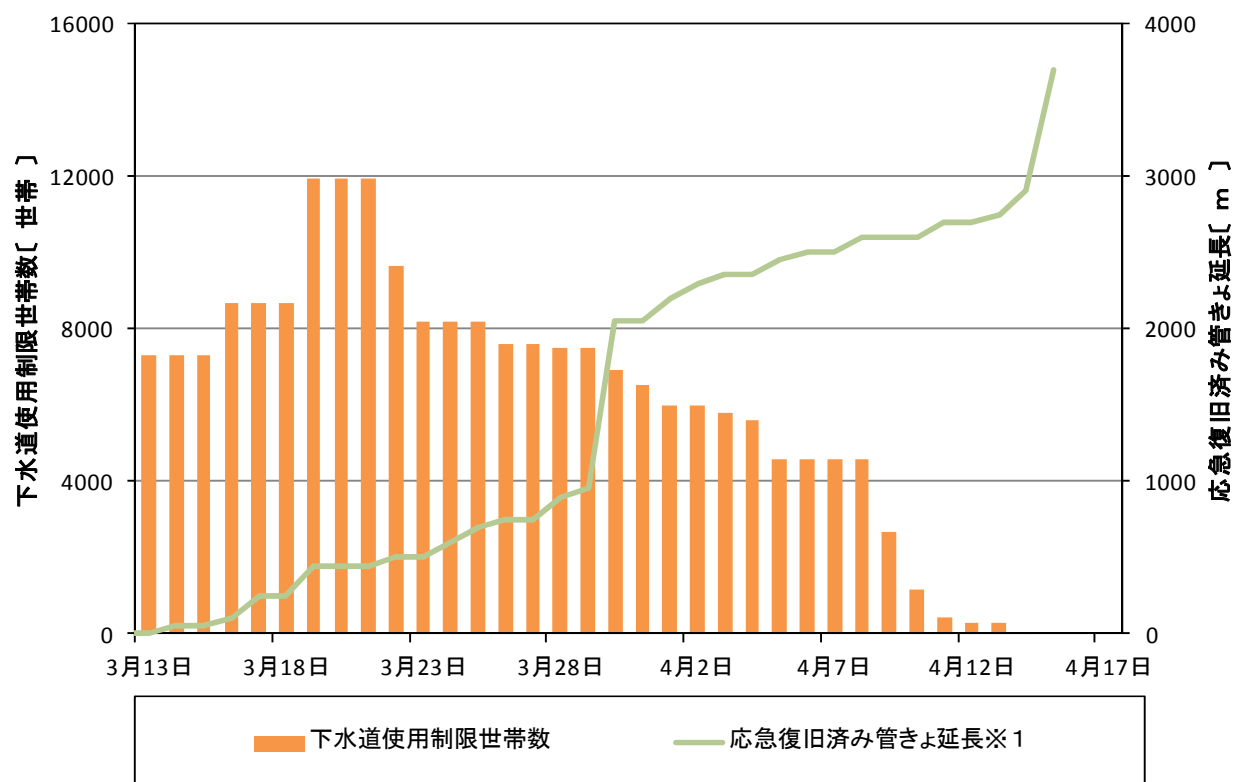
図I-1-75 浦安市における下水道使用自粛要請対象世帯数と応急復旧済み管きょ延長の経日変化

浦安市では液状化による管きょ被害の為、3月13日時点で約12,000世帯に対して下水道使用自粛要請対象を実施した。復旧では仮設配管の布設と土砂撤去が実施され、被災後一ヶ月経過した時点、4月15日には自粛要請は解除された。(図I-1-75)
