改善箇所説明図

G V W 15.5 トン以上の車両に対応しているテールゲートリフタ用 3 分割式のアルミ製及び高床車用スチール製後部突入防止装置において、後部突入防止装置を構成している角パイプの板厚選定が不適切なため、板厚が 2.3mm の角パイプを用いた場合、強度不足により当該パイプが座屈あるいは面外荷重による変形を起こし、基準値以上の変位となることから道路運送車両の保安基準を満足しない。

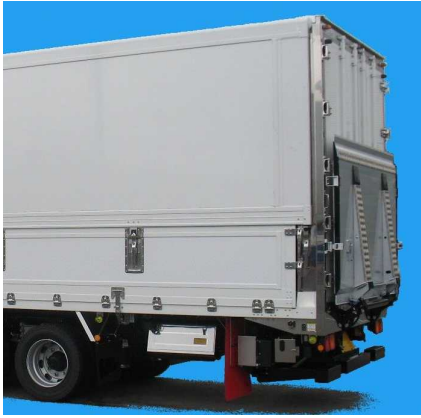
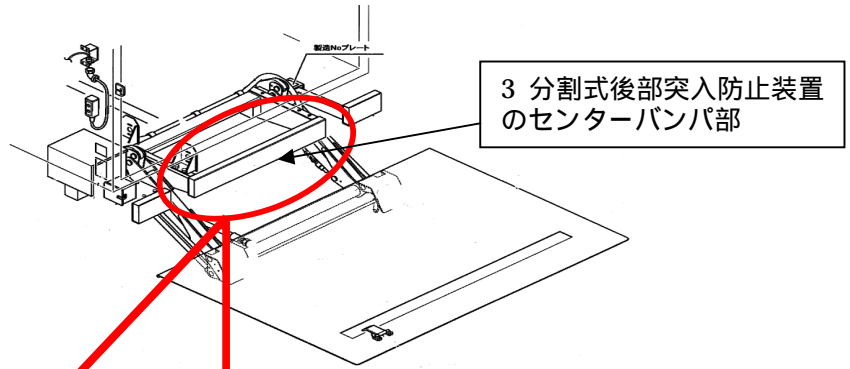
規定荷重に達する前に角パイプ下部が座屈する

規定荷重に達する前に角パイプ後面が凹む

点検する角パイプ

補強材

スチールバンパ補強後形状

アルミバンパ補強後形状

改善内容：全車両、後部突入防止装置を構成している角パイプを点検し、板厚が 2.3mm のものについては下記対策を行う。

アルミ製後部突入防止装置については、角パイプ部に補強材を溶接にて取り付ける。

高床車用スチール製後部突入防止装置については、角パイプと後部突入防止装置の接合部に補強材を溶接にて取り付ける。
