# 改善箇所説明図

## 基準不適合発生箇所

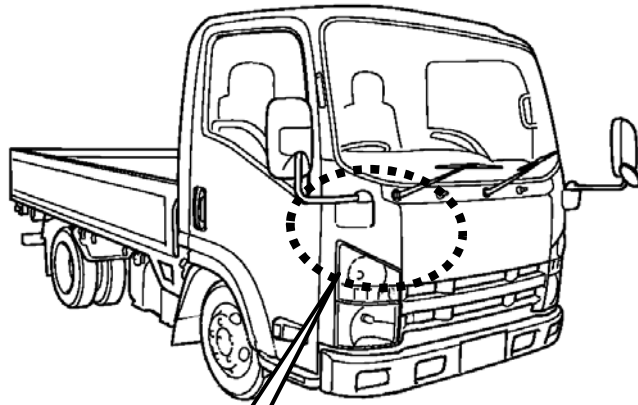
小型・中型トラックのイグニッションスイッチの電気回路が不適切なため、トランスミッション制御ユニット又は後付け電装品等の起動電流により、スイッチの接点が摩耗することがある。そのため、そのままの状態で使用を続けると、接点の接触が不安定となり、エンジンの掛かりが悪くなる。また、自動変速機及び機械式自動変速機（スムーサ）を搭載した車両は、エンジンストール、灯火器の不点灯等が発生するおそれがある。

- 自動変速機及び機械式自動変速機（スムーサ）を搭載した車両は、
- ①イグニッションスイッチの電気回路にリレーを追加し配線を対策品に交換
  - ②コーションプレートを貼付
  - ③当該スイッチを新品に交換する。

手動変速機を搭載した車両は、AMラジオ、後付け電装品等の装備状況、当該スイッチにかかる電気負荷及びエンジンの始動状態を確認し、上記①～③のうち、必要な措置を行う。

識別：インストルメントパネルの助手席側に識別シール（白色）を貼付する。
