改善箇所説明図

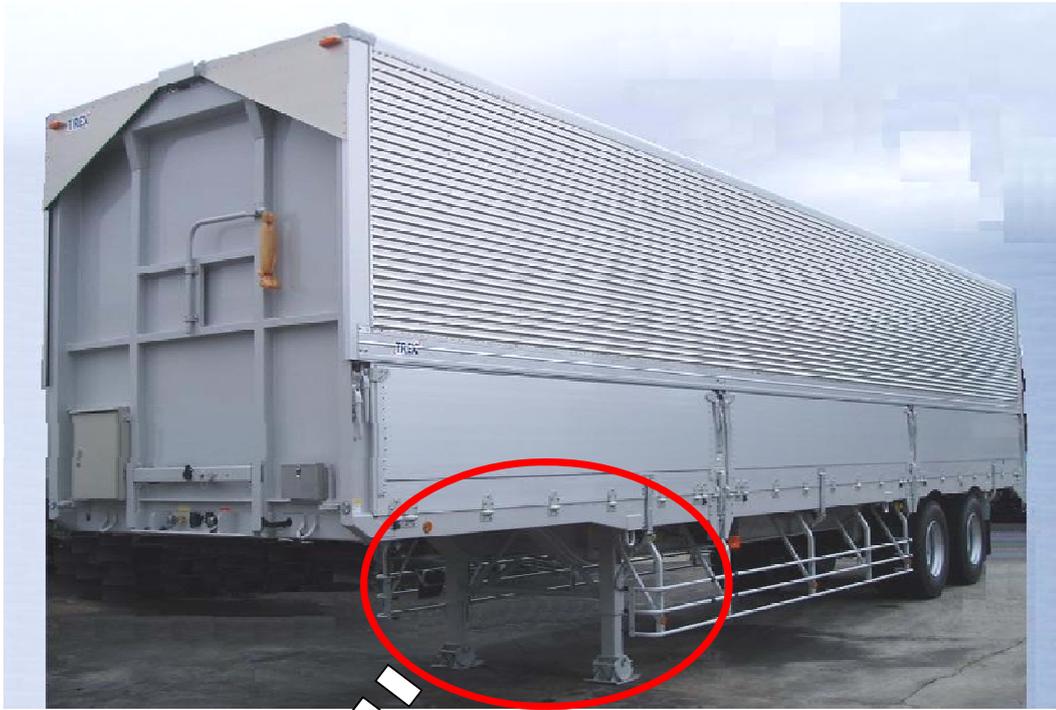
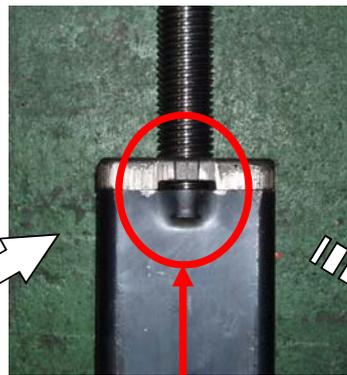
不具合発生箇所

補助脚を上下するためのシャフトに 接続するための部品と内筒との接合部において、加工のための治具が不適切なため、当該内筒が十分かしめ固定されていないものがある。そのため、そのまま使用を続けると当該かしめ部にガタつきを生じ、最悪の場合、内筒が傾き、補助脚を上下することができなくなる。

全車両、補助脚の内筒を良品に交換する。

□ は交換部品を示す。 交換した補助脚には、製造番号に”Z”の刻印を追加する。
識別: 改善実施済車には、車枠の車台番号付近にNo.3002のステッカーを貼付けする。
