課題Ⅲ. 維持管理上の課題

Ⅲ-1 木造温泉施設の維持管理について

塩原温泉湯っ歩の里

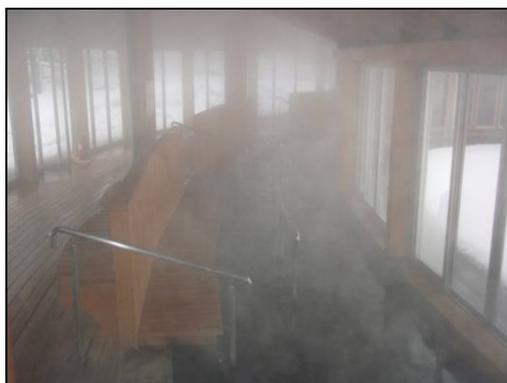
営業前に機械制御により自動で浴槽に温泉が張られるが、冬期間は結露が発生しやすく、また風が無い日などでは湯気が滞留するため、建物や建具等に水分が付着することが多い。営業開始前及び営業時間中に、濡れた建具の拭き取りや換気を行い対応している。

冬季営業開始前の足湯回廊の状況

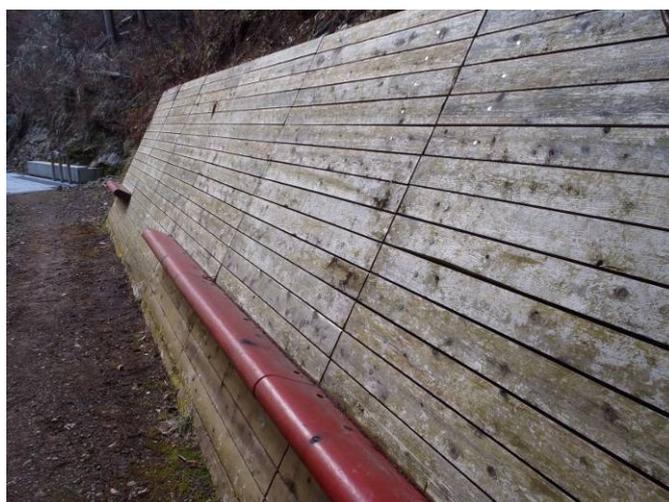
◎巡視時に腐朽、変色、割れ、変形等の点検を実施。また、定期的に清掃を行い、腐朽の防止を図る。

木製土止擁壁の状況（建設から 4 年経過後）

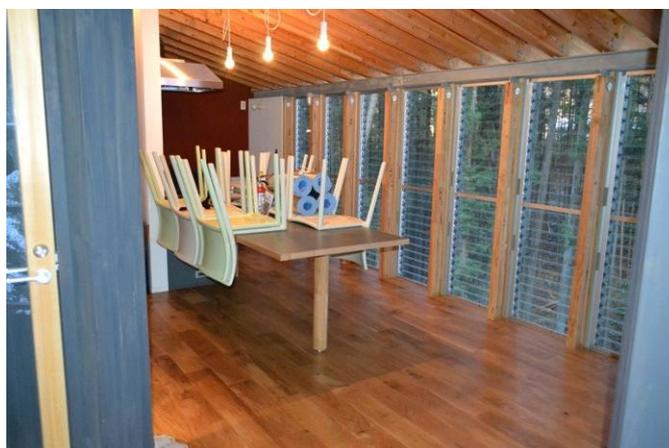
◎定期的にステーションの清掃を実施。床フローリング・柱などの点検を実施。

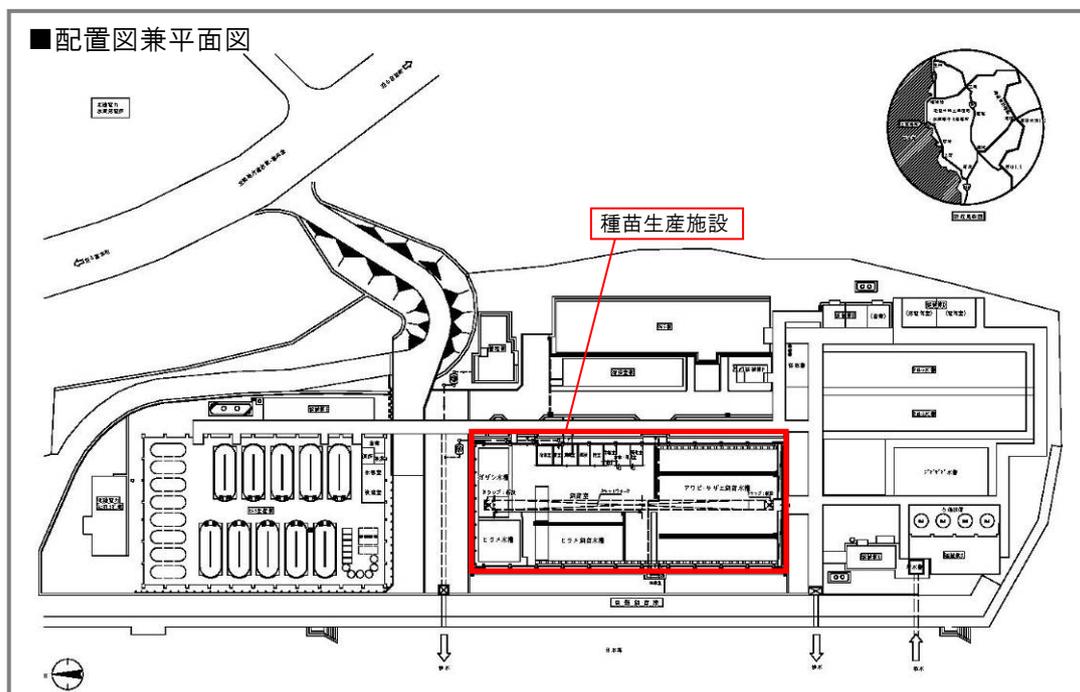
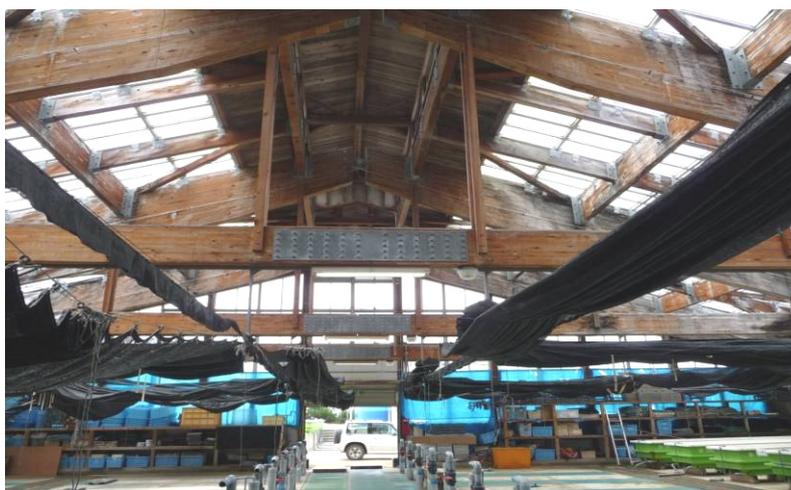
木材の腐食状況（1期工事部分）

建物内部は倉庫や孵化室等の小規模な室の他は大空間となっており、飼育水槽を配置している。生育に採光が必要な水槽の上部にはトップライトを設けており、そのガラス面で結露が生じるため、小屋組の腐食は主にトップライト部分に集中している。

また、建物は潮風にさらされているため、軒先部分では破風板や野地板等の腐食が全体的にみられた。

工事着手前の施設内部
(準備のため一部水槽撤去済)

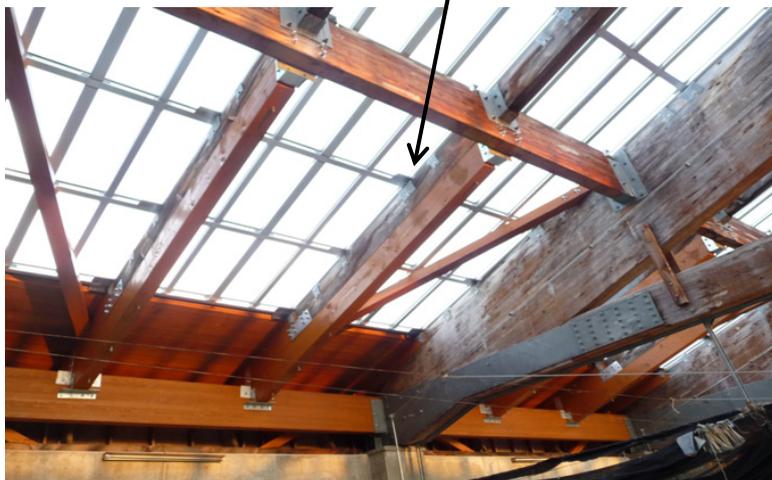
腐食部分切り取り

大梁（米松集成材 210×950～1,300）は梁天端の腐食部分を切り取り埋木補強。新部材と既存部材とをエポキシ樹脂系接着剤及びボルト等金物で接合

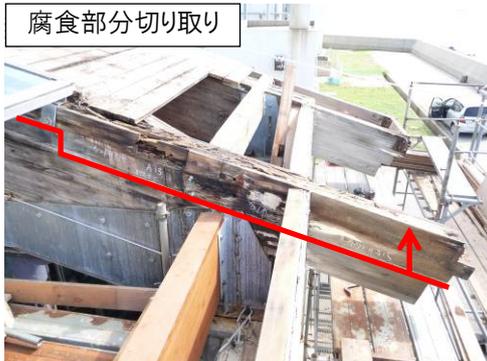
埋木取り付け

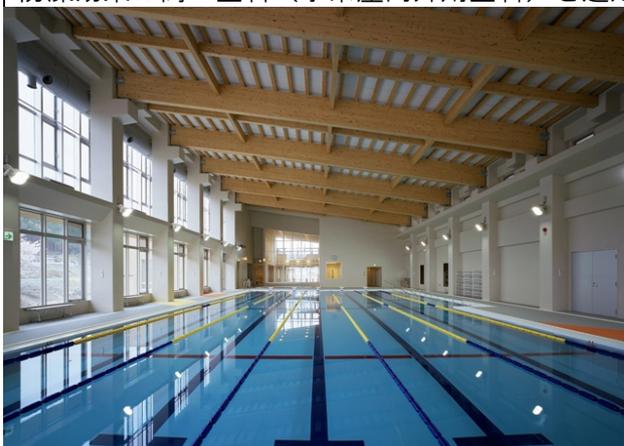
竣工時写真

腐朽や藻の発生を防ぐには早めのメンテナンスが必要であり、腐朽が進行してからでは手遅れとなるため、平成22年3月に防腐・防藻塗装を行った。

当初は、無色の木材保護塗料であったが、改修に当たっては明るい色調に着色し防腐・防藻効果の高い塗料（水系屋内外用塗料）を選定した。

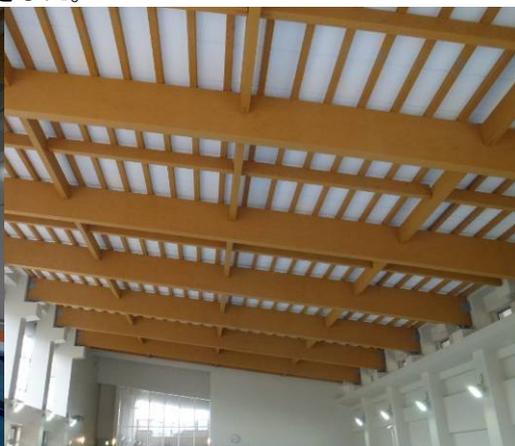
塗装改修完成

H24年2月時点で、特に変化は見受けられず防腐・防藻効果を発揮している。

その時点では、腐朽や藻の発生は見受けられなかったが、防腐・防藻塗装を上塗りすることで、その後の防腐・防藻効果を向上させるために早期の処置を実施している。

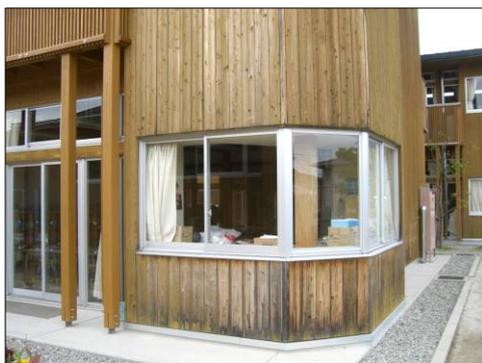
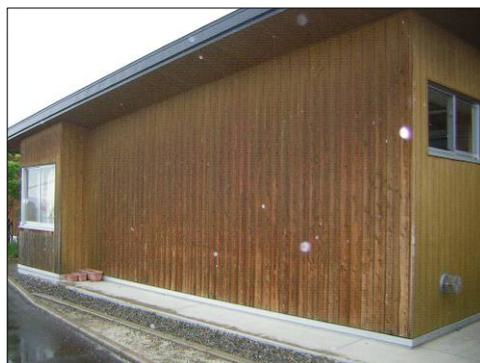
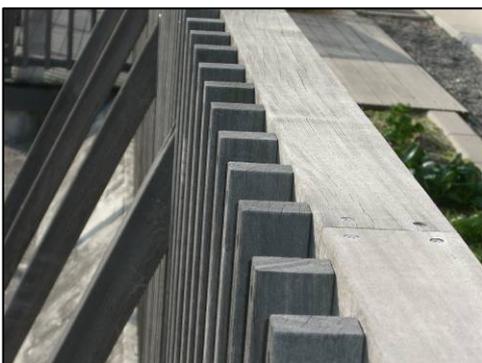
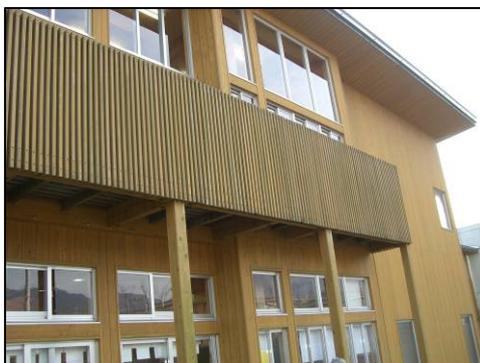
- ・屋外に使用した木部の劣化が点検で確認されたのは築8年の時である。木材の使用については、設計時にも耐久性の確保等材料や納まりなど詳細に検討し、工事においても維持管理の負担を軽減できるよう配慮を行ってきた。
- ・平良小学校は平面計画的にも様々な工夫を行った結果、形状が複雑な部分もあり実際に完成し使用を開始してみると、雨がかりになるところは雨水の浸入もあり木部の経年劣化が進行してきた。
- ・防蟻処理は新築時に行っており、シロアリ等による木材の劣化はなかった。特に外部の雨仕舞に起因する劣化については、木材内部まで腐食が進んでいる部分も見られるなど、構造的な接合部の改修について根本的な見直しも必要となった。

- ・木材も万能な材料ではなく、適切な維持修繕を行うことによって長期間使用できるもので、やはり5～6年では劣化部の調査を行い、塗装替えや補修などを検討する必要がある。

- ・今回の事例においては、外装の木部塗装替え（約 3,000 m²）を平成 22 年度から平成 23 年度にかけて実施してきた。

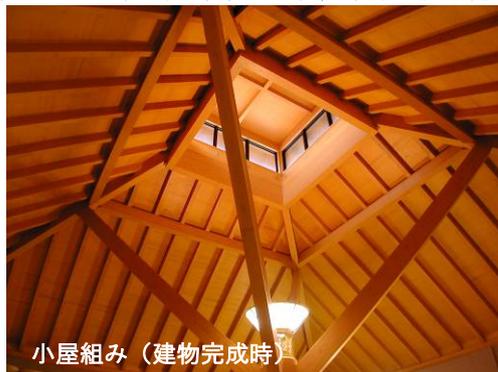
敷地が市中からはずれた寺町界隈に位置し、静寂で緑豊かな周辺環境との調和をコンセプトに、外観・内観とも和風を基調とした。RC造を基本としながら浴室棟の小屋組みを木造とし小屋裏を見せる計画としたが、開館から数年経った段階で小屋組みの腐食が目立つようになったため、腐食の進行を抑えるためバスリブ天井で小屋組みを覆った。

小屋組み（建物完成時）

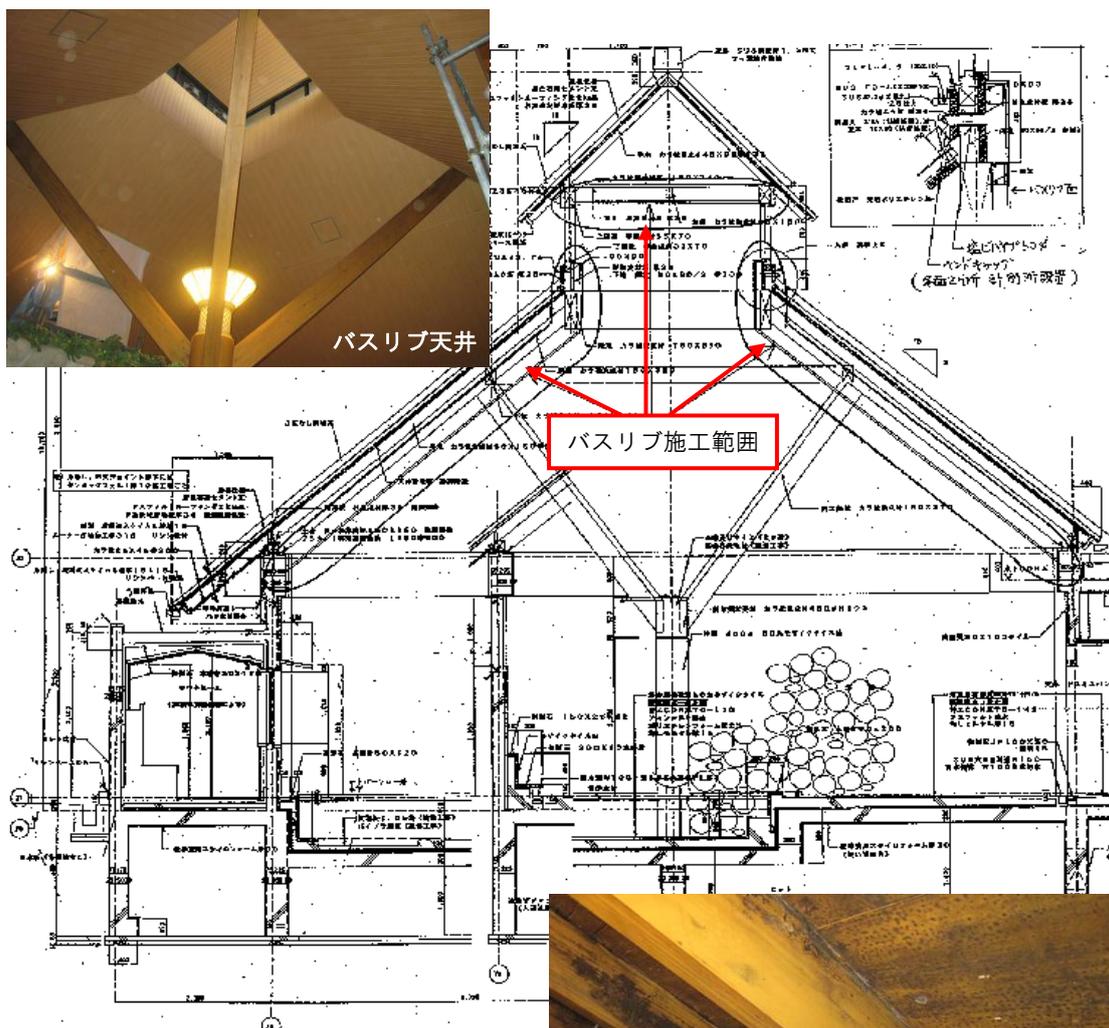
浴室内の湯気は、浴室上部に設置された有圧扇により外部へ排出される計画であったが、近隣との関係で浴室の窓・ガラーを開放することができず、有圧扇だけでは十分な換気ができなかったことが原因と考えられる。

現在

平成 23 年 9 月に天井点検口より小屋組みを確認したところ、腐食のさらなる進行は見られなかった。

バスリブ天井の設置 平成 18 年 3 月、天井改修。
