改善箇所説明図

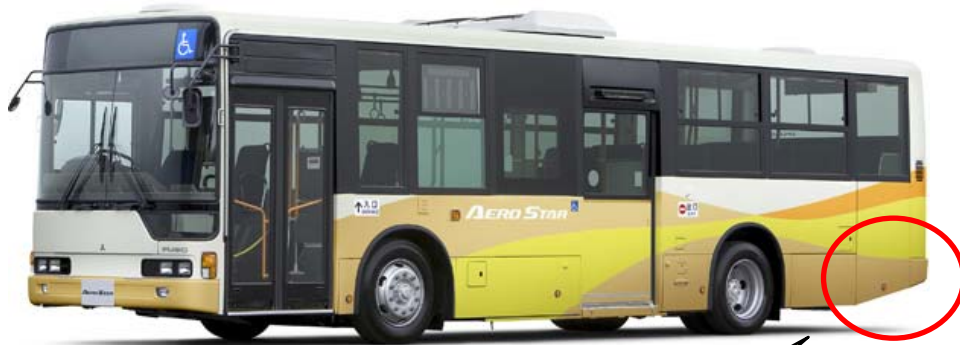
《後方斜め下方視》

大・中型バスにおいて、排気管(センターパイプ)の材質が不適切なため、排気管中央下側の溶接部付近が内側に溜まった水分によって腐食し、穴あきに至るものがある。そのため、そのままの状態で使用を続けると、排気ガスが漏れるおそれがある。

全車両、排気管(センターパイプ)を対策品に交換する。
