改善箇所説明図

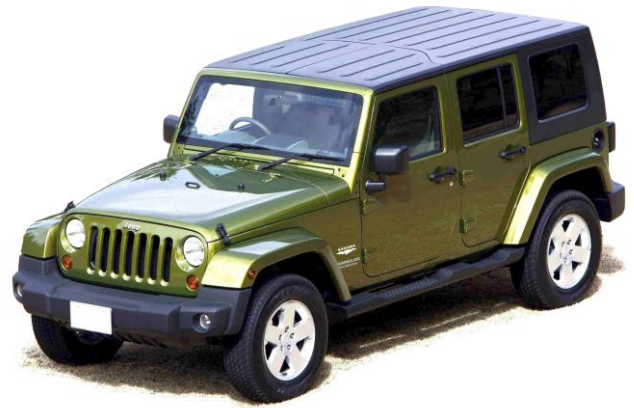
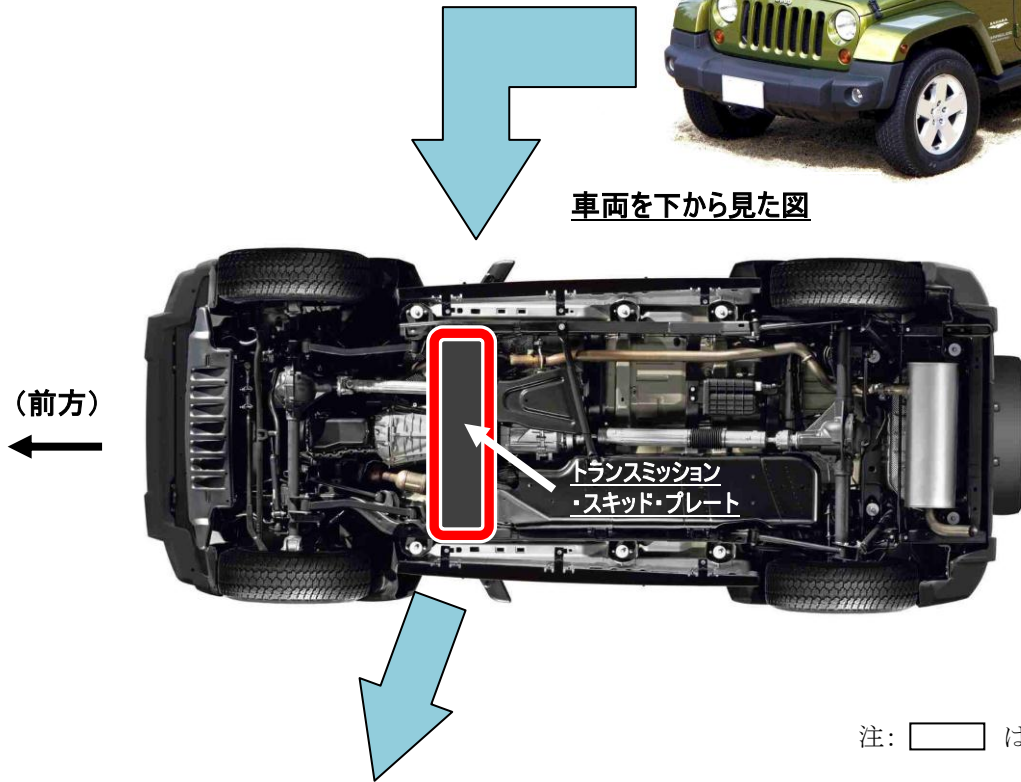
車両を下から見た図

注: は、交換する部品を示す。

オートマチック・トランスミッションを搭載した車両において、トランスミッション・スキッド・プレート(トランスミッションの下に取り付けられた保護部材)の形状が不適切なため、オフロード走行等でトランスミッション・スキッド・プレート上に異物が過剰に蓄積する場合があります。そのため、そのまま使用を続けると触媒コンバータの熱により、異物が発火し、最悪の場合、車両火災にいたるおそれがある。

全車両、トランスミッション・スキッド・プレートを対策品(トランスミッション・スキッド・バー)と交換する。

識別 : トランスミッション・スキッド・バーの右側固定ボルト頭部に黄色いペイントを塗布する。
