# 改善箇所説明図

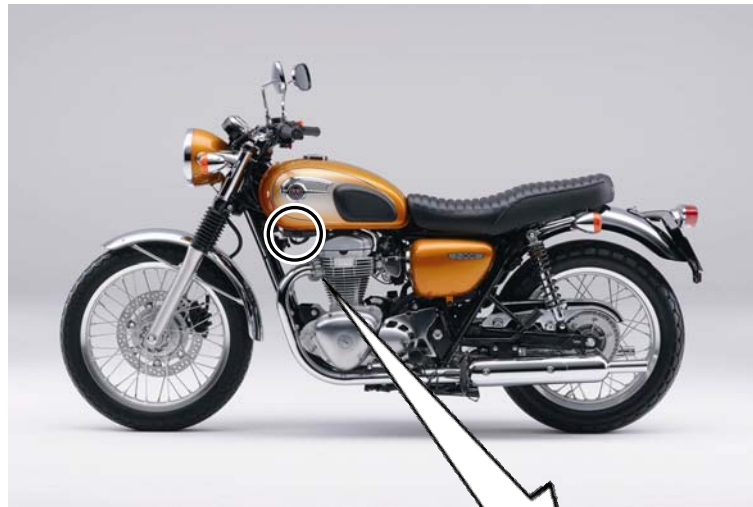
## 基準不適合発生箇所

燃料ポンプにおいて、内部ベアリングの耐久性が不足しているため、ベアリングが磨耗する場合があります。円滑に作動しなくなるとともに、異音が発生するものがある。そのため、そのままの状態で使用を続けると、磨耗の進行に伴い、燃料吐出量が低下して、エンジン不調が発生し、最悪の場合、ベアリングが破損して燃料を吐出できなくなり、エンジンが停止して再始動できなくなるおそれがある。

## 改善の内容

全車両、燃料ポンプを対策品と交換し、取付ボルトを新品と交換する。

注：□ は、交換部品を示す。
