日本航空のボーイング式 787 型機における燃料漏れについて
(調査結果)

平成 25 年 2 月 22 日
航 空 局

- 所属： 日本航空株式会社(JAL)
- 型式： ボーイング式 787-8 型
- 登録記号： JA824J
- 調査事項： ホストン国際空港及び成田国際空港における燃料漏れ事案
- 発生日時： 平成 25 年 1 月 9 日 2 時 30 分頃[日本時間](ホストン事案)
1 月 13 日 13 時 40 分頃(成田事案)

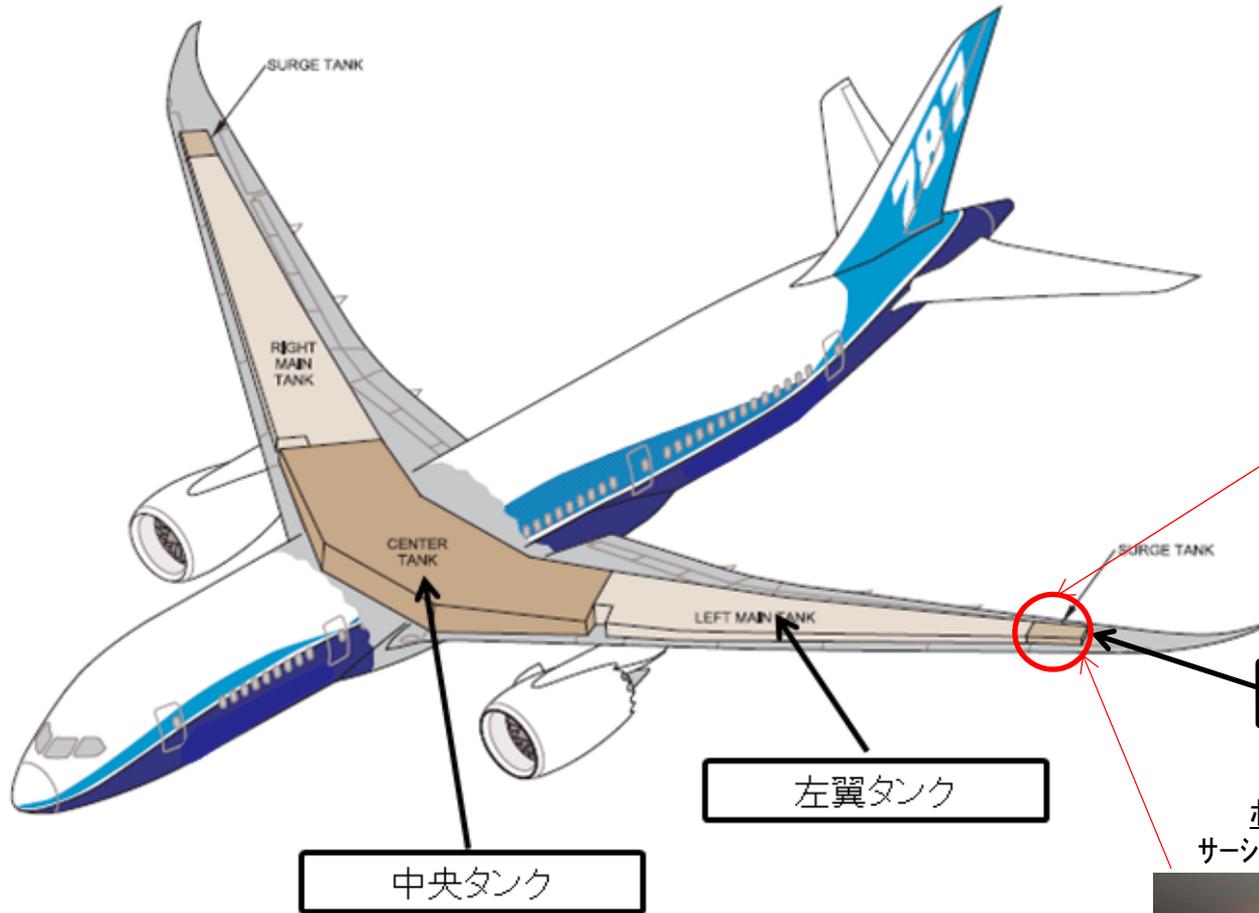
B787燃料タンクの概要

- 飛行データの解析により、エンジン始動後、中央タンクの燃料が左翼タンクに意図せず移動し続けたため、左翼タンクで満杯になった燃料が左翼のサージ・タンクに入り、その通気口から燃料が漏れ出たことが判明。また、飛行データより、中央タンクから 1 分当たり約 260 ポンド(約 145 リットル)の割合で燃料が左翼タンクへ移動したものと推定。(エンジン停止後に燃料移動は停止)
- JAL が成田国際空港で機体の燃料系統を点検した結果、不具合のある部品は発見されなかったことから、燃料系統の一部に一時的な不具合が発生した可能性がある。
- このため、中央タンクから左翼タンクへ燃料が移動する可能性のある種々の具体的な不具合シナリオについて、飛行データと照合するなどにより検証を実施。
- この中で、中央タンクと左翼タンクとを結ぶ配管に設置された燃料弁(スキャン・アイソレーション・バルブ)が地上で開状態であった可能性が考えられたことから、当該弁とその駆動装置、及びホスト上で不具合メッセージが確認された弁とその駆動装置について、英国の部品製造者において詳細検査を実施した。
- 部品製造者におけるこれらの弁駆動装置の分解検査及び駆動装置内部部品の作動試験等並びに弁本体の検査の結果、当該事案に結びつく特段の異状は認められなかった。
- JAL7 便に乗務した乗員に聞き取りを行い、乗員の対応に特段問題のないことを確認した。

- ボーイング社及び米国連邦航空局(FAA)とともに検証した結果、本燃料漏れについては、飛行データ、燃料ポンプの性能、燃料配管の仕様等から、異物の噛み込み等により、
 - ① 左翼タンク内の逆流防止弁(ブースト・ポンプ・チェックバルブ)が一時的に開状態となったこと、又は、

② 中央タンクと左翼タンクとを結ぶ配管に設置された燃料弁（スカベンジ・アイソレーション・バルブ）が一時的に開状態となったこと

で、エンジン始動後、中央タンクから左翼タンクに意図しない燃料移動が生じ、その後、左翼サージタンクの通気口から燃料漏れに至った可能性がある。なお、ボーイング社及び FAA の見解では、②については当該弁が部分的に開状態の場合にのみあり得ることから、その可能性は低いとのこと。

- JAL において当該機の関連部品の交換を実施。
- 中央タンクを使用する飛行を行う場合には、毎飛行前に、整備士が中央燃料ポンプを作動させて点検を行い、意図しない燃料移動が発生しないことを確認する。（同型機を運航する ANA においても対応）
- 万一、飛行中に意図しない燃料移動が発生した場合には、左右の燃料タンクの燃料量に不均衡が生じた場合にとるべき乗員の操作手順に従うよう改めて周知徹底を図る。（同上）
