改善箇所説明図①

パワーユニット内ラジコン受信機 I D ボタン部の改善

改善箇所説明図②

スライド不良の改善

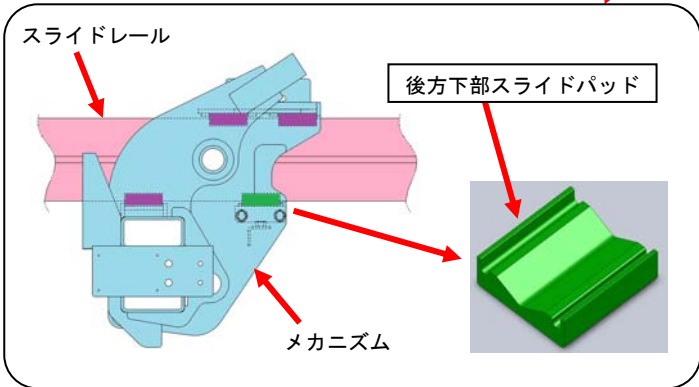
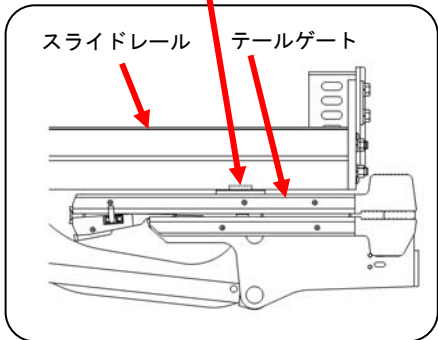
スライドレールにテールゲートが押し付けられる。

床下スライド格納型テールゲートリフタ装置において、テールゲートリフタを格納させるための動作が不適切なため、テールゲートをスライドレール下面へ押しつけた状態でスライド動作を行うことから、摺動グリースが切れた状態で使用した場合、テールゲートとスライドレールの摺動抵抗が大きくなり、スライド動作が著しく遅くなる。

改善内容：全車両、テールゲートリフタを格納するための制御プログラムを変更する。また、後方下部スライドパッドをグリースだまりを追加した対策型に交換する。
