改善箇所説明図

スペアタイヤキャリア 取付ブラケットの亀裂

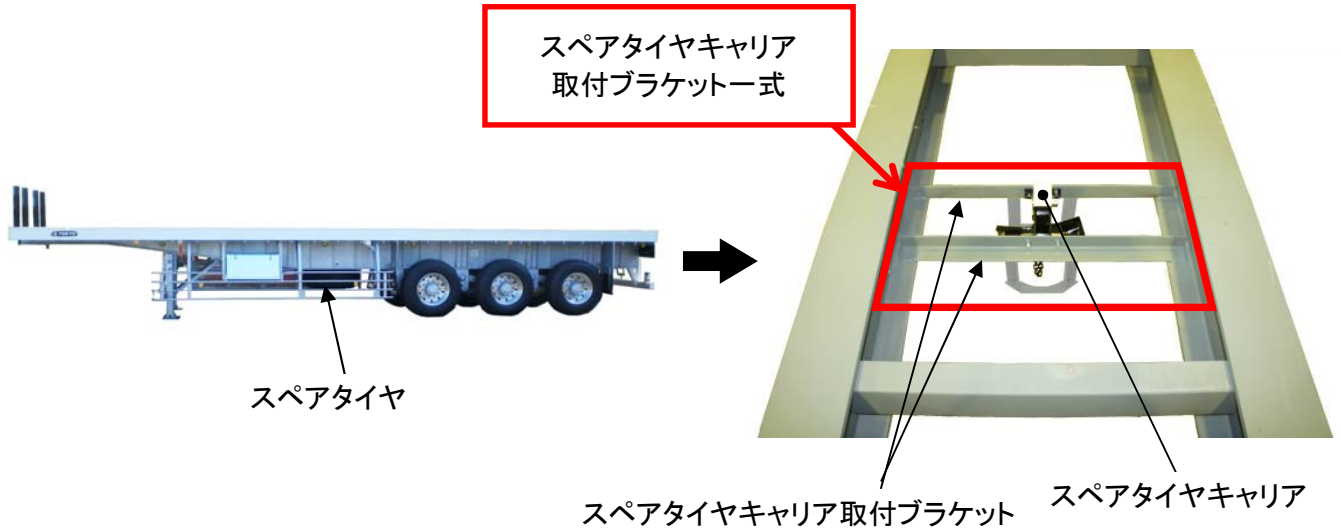
不適合発生箇所

スーパーシングルタイヤ仕様のトレーラにおいて、スペアタイヤキャリアを取り付けるためのブラケットの強度が不足しているため、当該ブラケットのメインフレーム溶接部付近に応力が集中し、亀裂が生じるものがある。そのため、そのままの状態で使用を続けると、当該ブラケットの亀裂が進行し、最悪の場合、当該ブラケットとともに、スペアタイヤが脱落するおそれがある。

全車両、スペアタイヤキャリア取付ブラケット一式を対策品に交換する。
