改善箇所説明図(1)

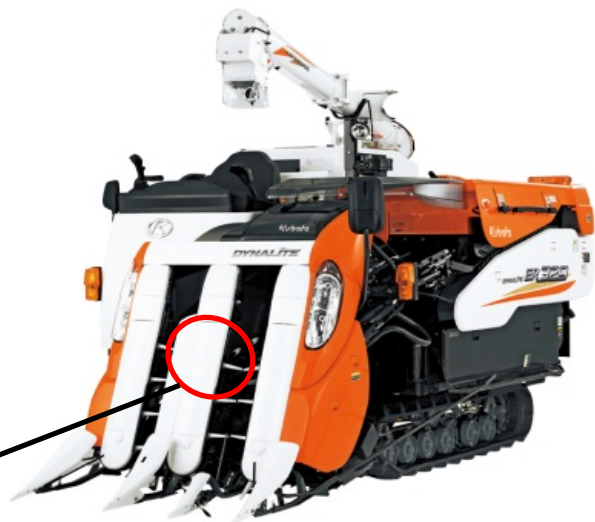
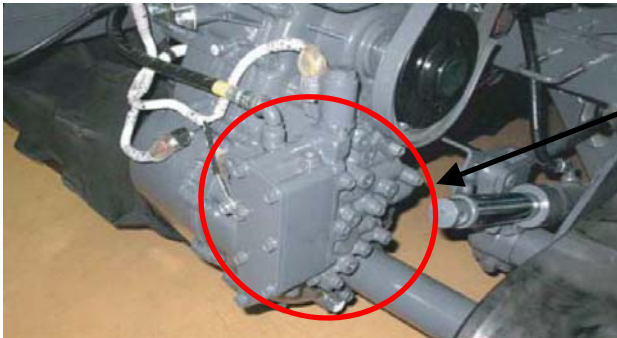
サイドクラッチバルブ

基準不適合発生箇所

動力伝達装置のサイドクラッチにおいて、クラッチを作動させるバルブの切替スプリングの耐久性が不足していたため、切替スプリングが折損する場合があります。そのため、そのまま使用を続けると破損片がバルブに噛み込んでサイドクラッチが作動不良となり、旋回や直進ができなくなるおそれがある。

全車両、切替スプリングを対策品に交換する。交換後、サイドクラッチの作動確認を行い、作動不良が発生している車両についてはサイドクラッチバルブ一式を交換する。

交換後、各プラグの頭部に白ペイントを塗布する。
