# 平成21年度 建築基準整備促進補助金事業 報告会

応募テーマ: 17. 「アスベスト対策に資する検討」

**保温材、断熱材、スレート板等のアスベスト  
含有建材の劣化等に伴う飛散性に関する調査報告**

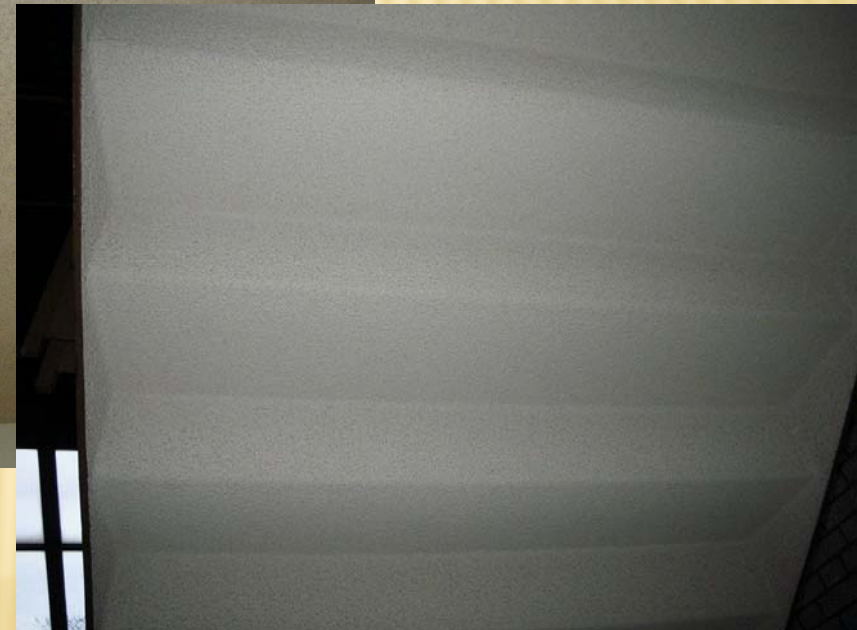
パーライト吹付け

| 建物名 | 室名 | 対象<br>建材 | 部位 | 建材分析結果 | 建材状況<br>測定時期 | 総繊維数<br>濃度<br>f/㎡ | 無機質繊維<br>数濃度<br>f/㎡ | 分散染色に<br>よるアスベスト<br>繊維数濃度<br>f/㎡ |
|---|---|---|---|---|---|---|---|---|
| 事務所A | 階段1 | 吹付け<br>パーライト | 階段裏の天井 | クリソタイル<br>8% | 一部劣化 | 1.3 | 1.0 | 0.3未満 |

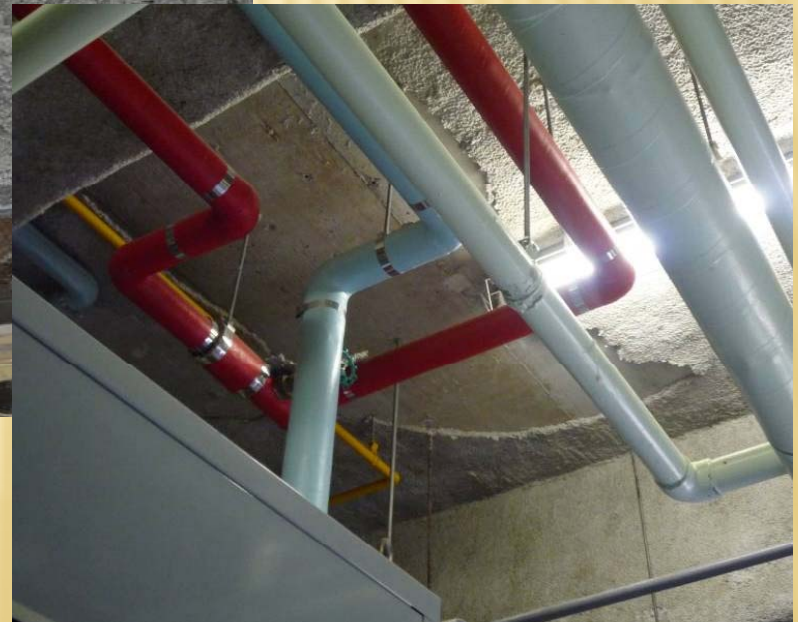
空調機械室

| 建物名 | 室名 | 対象<br>建材 | 部位 | 建材分析結果 | 建材状況<br>測定時期 | 総繊維数<br>濃度<br>f/㎡ | 無機質繊維<br>数濃度<br>f/㎡ | 分散染色に<br>よるアスベスト<br>繊維数濃度<br>f/㎡ |
|---|---|---|---|---|---|---|---|---|
| 事務所B | 空調<br>機械室 | | 壁・柱・梁 | クリソタイル<br>2.7% | 一部損傷 | 7.7 | 3.8 | 0.5未満 |
