## 改善箇所説明図

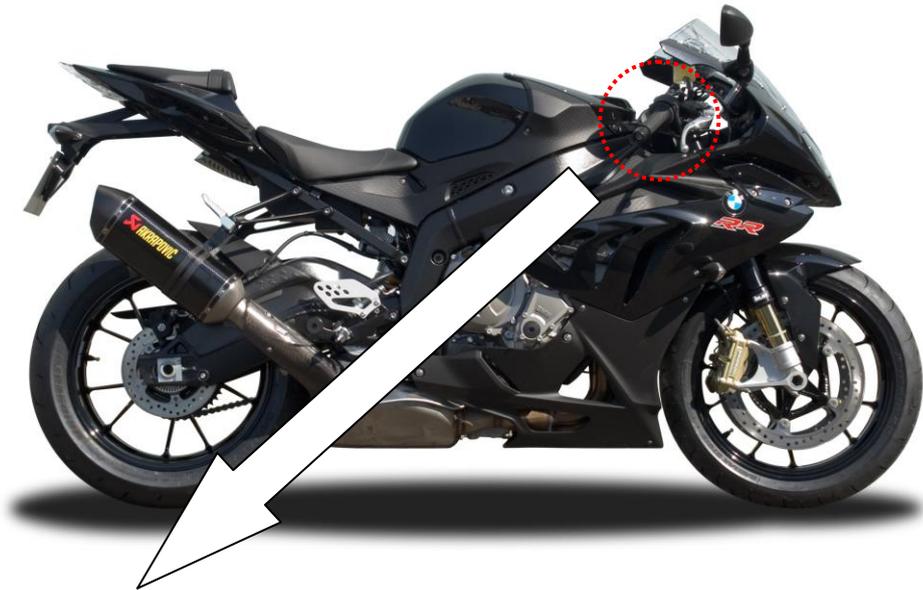
ステアリングダンパー

車体取り付け用ブラケット

BMW S1000RR 専用後付部品のステアリングダンパーの車体取り付け用ブラケットの材質が不適切なため、使用過程において破断してハンドル操作性が悪化するおそれがある。

全車両、当該ブラケットを対策品に交換する。

注：  は交換部品を示す。
