防潮堤等の地震・津波による被災事例と  
耐津波設計を行う上での留意点

## I - 1 本資料の位置づけ

## I - 2 防潮堤等の地震・津波による被害

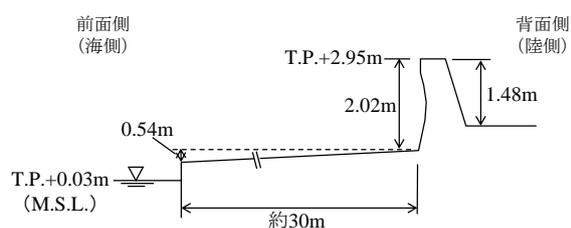
図-I-2.9 女川港大石原地区における胸壁の被災状況（左）と被災断面図（右）

女川港大石原地区では、長さ 10m の区間で胸壁の上部が折れ、折れた部分が背面側に倒れていた（図-I-2.9 左）。折れた部分の切断面の高さは不均一であり、被害の無かった部分の天端高さに比べて南側の端は 0.78m 低く、北側の端は 1.08m 低くなっていた。なお、折れた部分の前面側（海側）及び背面側（陸側）の地盤の洗掘は生じていなかった。

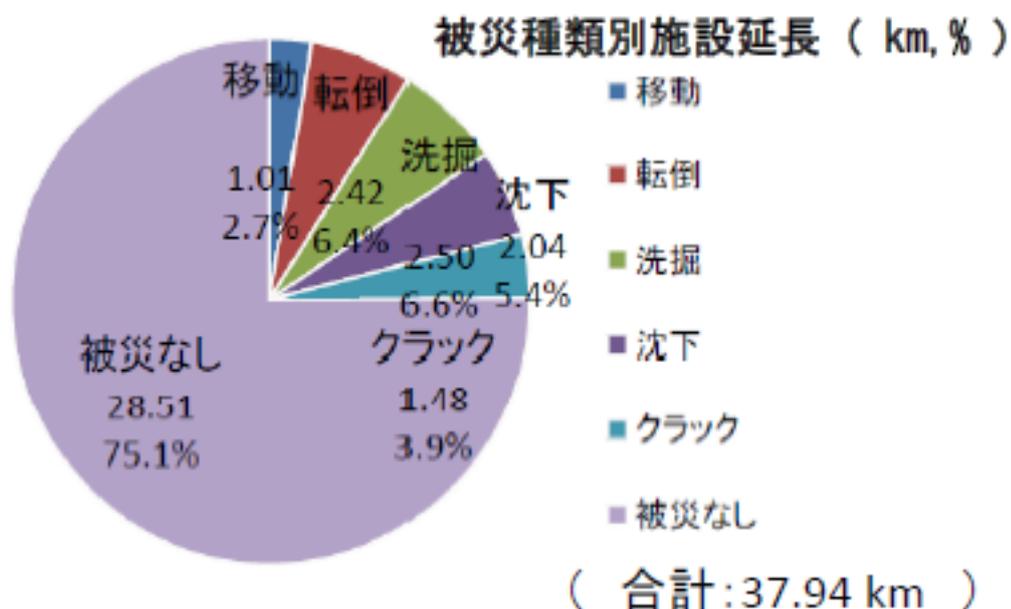
図-I-3.2 港湾と漁港における胸壁の被災パターンとその延長割合

港湾および漁港における胸壁の被災割合は、全体の施設延長に対して約 1/4 (24.9%) であった (図-I-3.2)。移動及び転倒に限ると、全体に対する被災割合は 9.1%であった。

以上の結果は、津波高が胸壁天端高程度であれば、胸壁の破壊モードは滑動になる傾向にあるが、津波高が胸壁天端を上回ると、その傾向は明確ではなくなることを示している。3.1で示した東日本大震災における被災状況は、転倒による被災の割合が滑動（移動）によるものと同程度であったことから（図-I-3.2）、これらが天端高程度の津波高で被災したのとは考えにくく、天端を上回る津波が作用して破壊したものと考えられる。

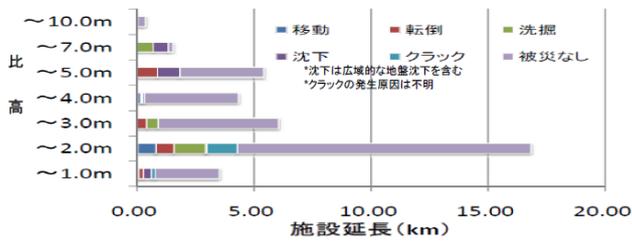
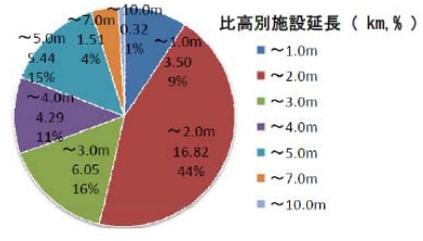
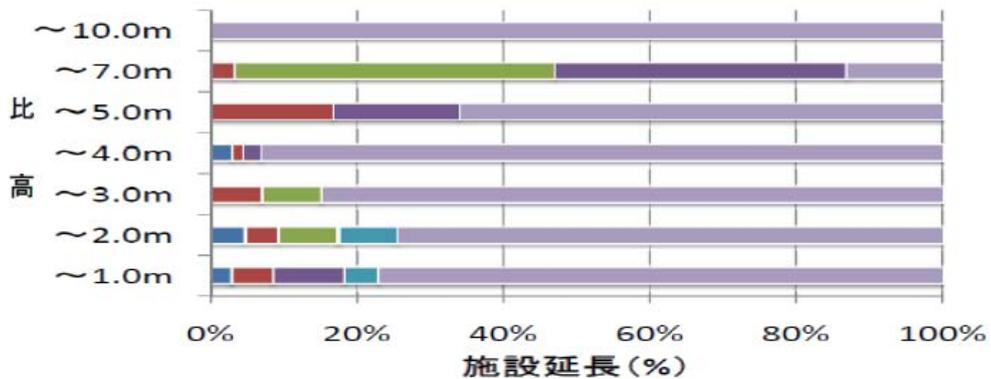
図-I-3.3 胸壁の比高別に見た施設延長と被災パターン

調査対象施設では、比高 2.0m 以下の施設が 20.3 km であり、全体の 1/2 強（53%）を占めていた（図-I-3.3 (a) 及び (b)）。また、比高 5.0m 以下の施設が 95%を占めていた。

比高に着目した被災パターンについては、比高が 5.0 m から 7.0 m までの施設（「～7.0 m」と表記）においては、洗掘及び沈下による被災が施設延長割合として高いが、全体としては図から明確な傾向は見られない（図-I-3.3 (c)）。

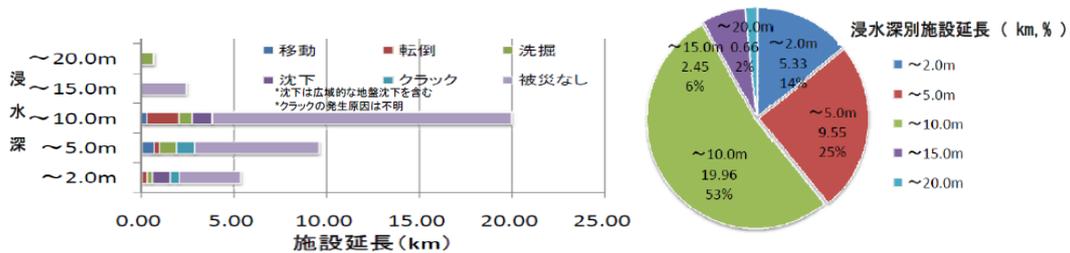
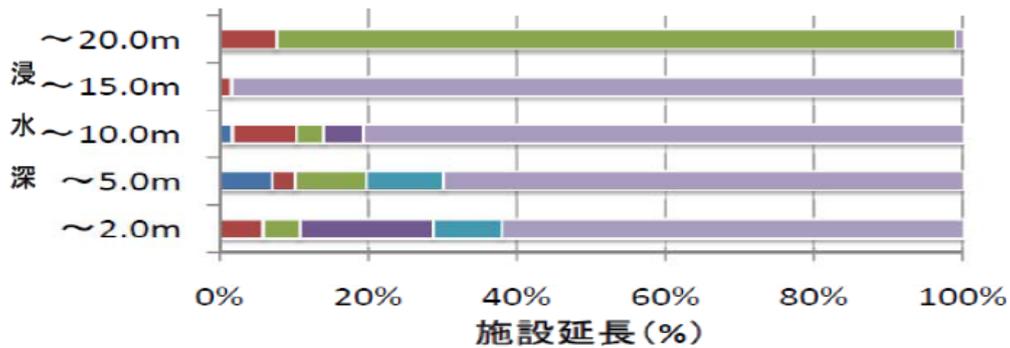
図-I-3.4 胸壁の浸水深別に見た施設延長と被災パターン

調査対象施設では、浸水深が 5.0 m から 10.0 m までの施設（「～10.0 m」と表記）が 19.96 km（53%）であり最も長かった（図-I-3.4 (a) 及び (b)）。また、浸水深が 5m 以下であった施設が全体の約 4 割（39%）を占め、浸水深が 10m 以下の施設がほとんど（92%）であった。

浸水深に着目した被災は、浸水深が 15.0 m から 20.0 m までの施設（「～20.0 m」と表記）においては、洗掘で被災しているものがほとんどであったが、全体として明確な傾向は見られない（図-I-3.4 (c)）。

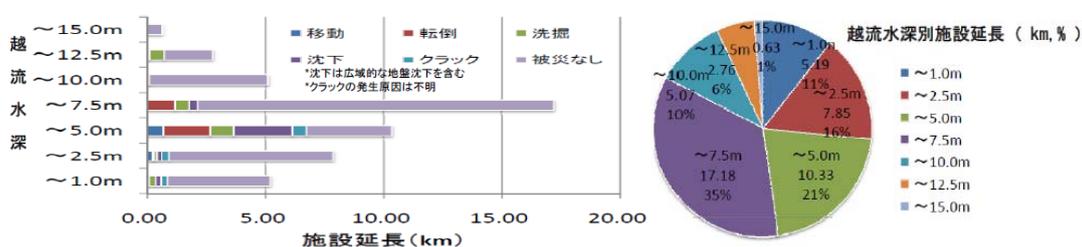
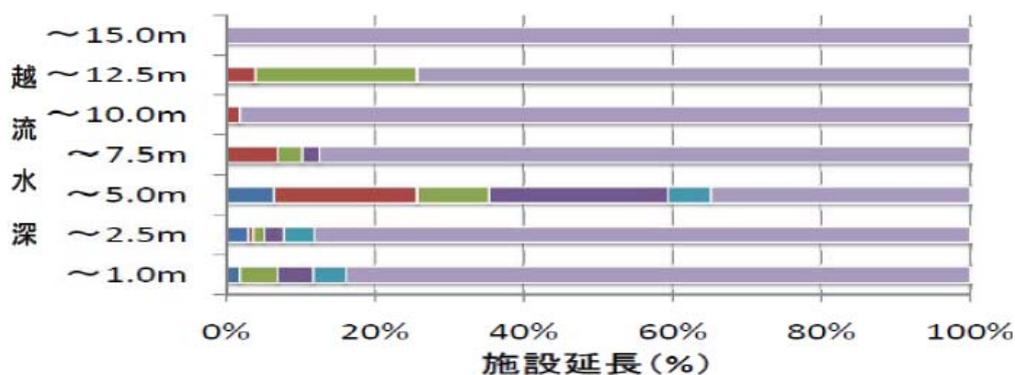
図-I-3.5 胸壁の被災パターン毎の施設延長及び割合 (越流水深別)

越流水深が 2.5m 以上の施設が 3/4 弱 (73%) であり、5m 以上の施設が約 1/2 (52%) であった (図-I-3.5 (a) 及び (b))。

越流水深に着目した被災は、越流水深 2.5m 以上の施設（「～1.0 m」及び「～2.5 m」を除いたもの）で被災の割合が比較的大きくなっているように見えるものの、その傾向の有意性は不明である。

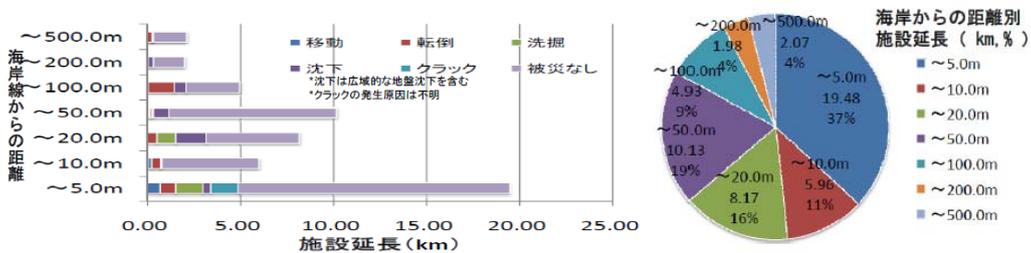
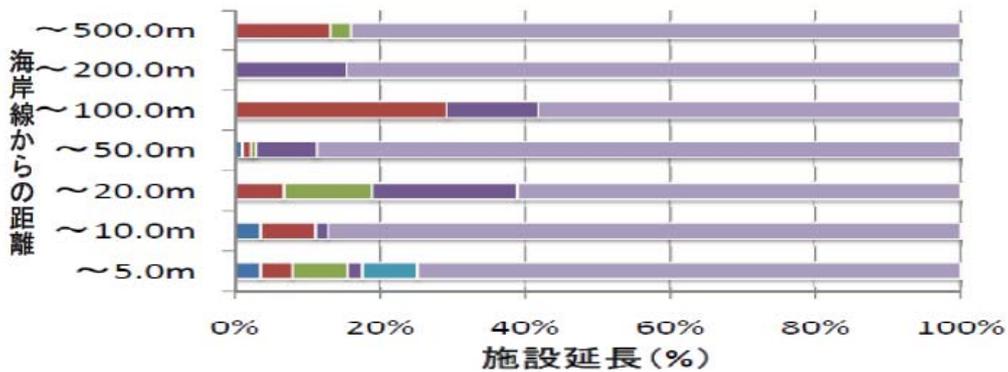
図-I-3.6 胸壁の被災パターン毎の施設延長及び割合（海岸線からの距離別）

海岸線から胸壁の設置場所までの距離は最大で 500m であり、海岸線からの距離が 100m 以下の施設が全体の 9 割強（92%）を占め、10m 以下の施設で約 1/2（48%）であった（図-I-3.6 (a) 及び (b)）。

海岸線からの距離が最大となる 200.0m から 500.0m までの施設（「～500.0m」と表記）においても転倒による被災事例が見られているものの、全体として被災パターンに明確な傾向は見られない（図-I-3.6 (c)）。

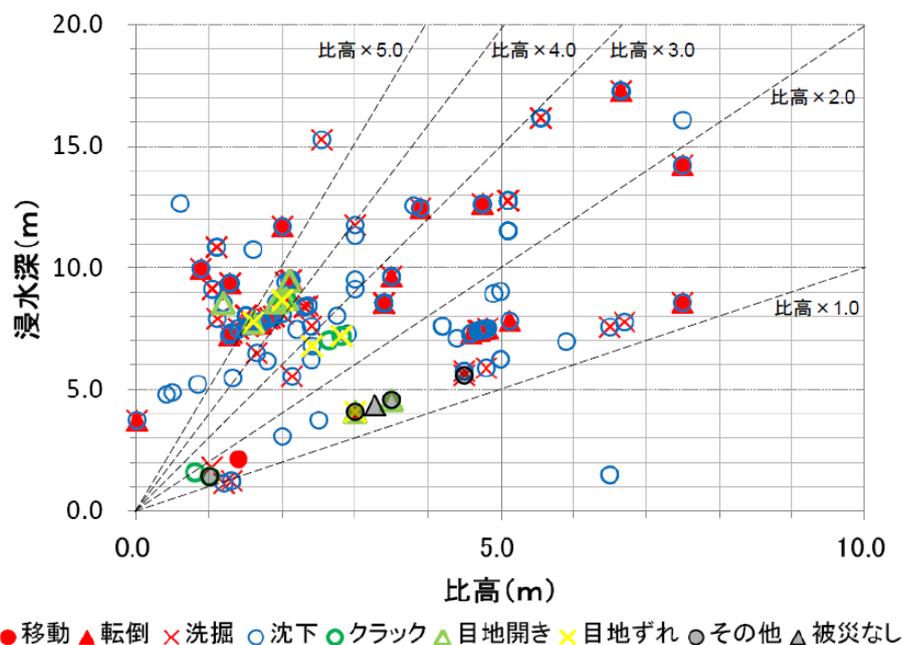
図-I-3.7 比高と浸水深の関係

胸壁における浸水深と比高との関係は、ほとんどの施設で (浸水深) / (比高) は 1.0 を超えていた (図-I-3.7)。このことから、津波が施設を越流していたことが分かる。

津波の浸水深（港外側水位）が天端高よりも大きい場合の被災形態はさまざまであることから（図-I-3.7）、胸壁の津波による破壊は、津波高が天端高の場合における破壊モードによって決まらないものと考えられる。

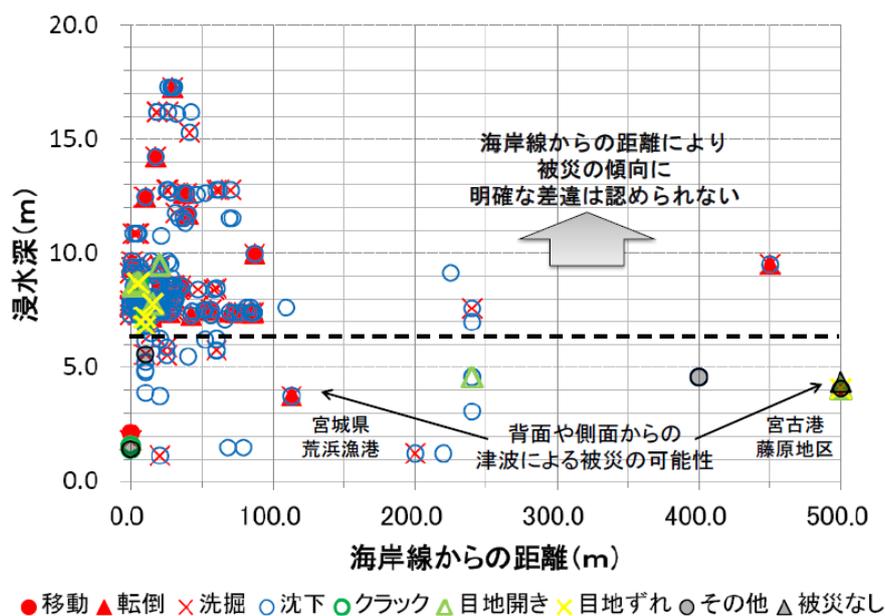
図-I-3.8 海岸線からの距離と浸水深の関係

海岸線からの距離と浸水深の関係を見ると、海岸線からの距離と被災の傾向の差は認められない (図-I-3.8)。

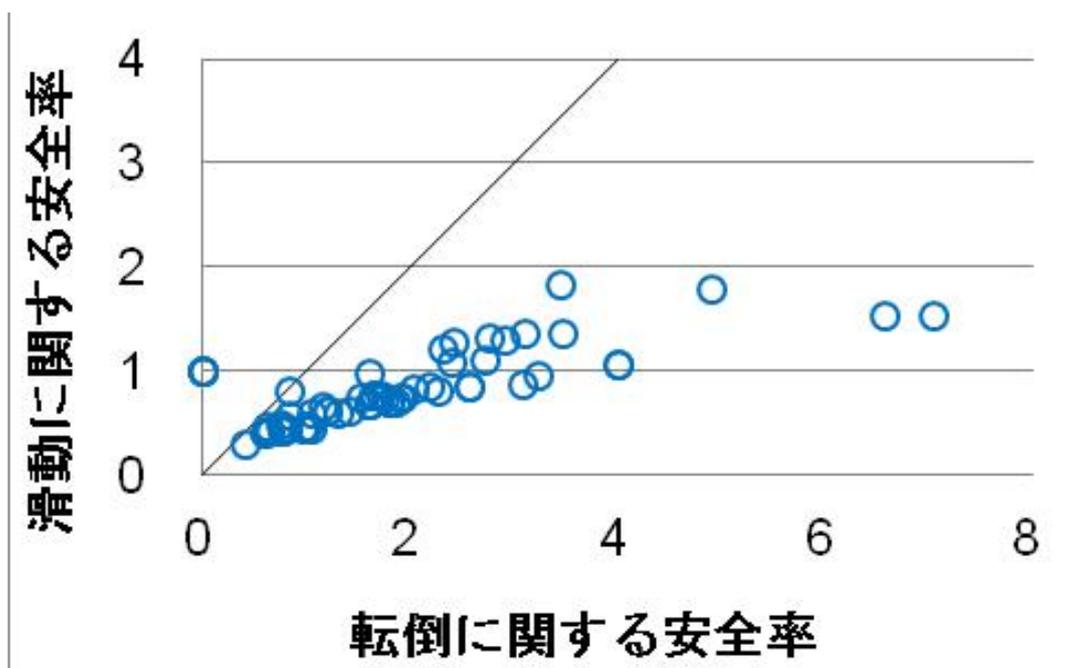
図-I-3.12 港外側の水位を胸壁天端高とした場合の滑動安全率と転倒安全率の比較

港外側の水位を胸壁天端高とした場合、対象施設の滑動安全率と転倒安全率を比較すると、ほとんどの断面において滑動安全率が低く（図-I-3.12）、施設の破壊については滑動モードが支配的であることが明らかとなった。

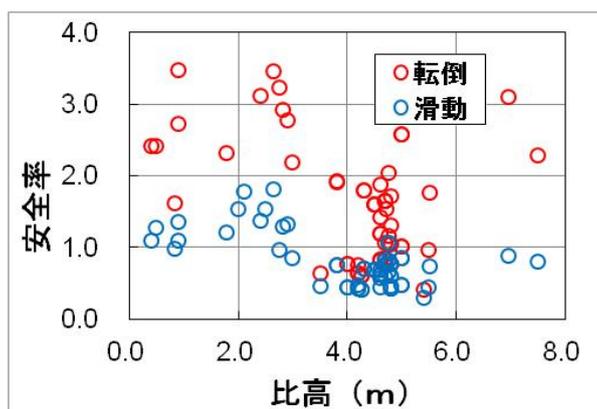
図-I-3.13 港外側の水位を胸壁天端高とした場合の滑動安全率と転倒安全率

各施設における安全率を比高に対して見ると、港外側の水位を胸壁天端高とした場合、滑動安全率は、比高がおおよそ 3.0m 以上であれば、1.0 以下であった（図-I-3.13）。他方、転倒安全率が 1.0 を下回る断面は、比高がおおよそ 3.5m から 5.5m までのものの一部のみであった。
