防潮堤等の地震・津波による被災事例と
耐津波設計を行う上での留意点

I - 1 本資料の位置づけ

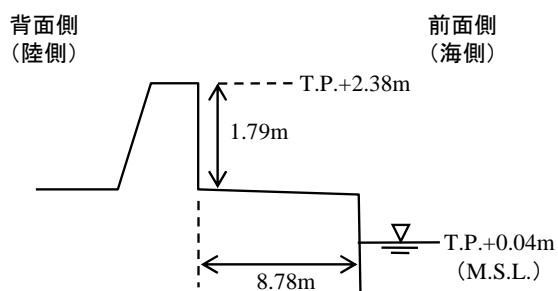
図-I-2.6(b) 大船渡港茶屋前地区における堤体の倒壊の状況 (左) と被災断面図 (右)

大船渡港茶屋前地区においては、胸壁の背面側地盤が流出していた。また、堤体が

延長約 100m にわたって背面側に倒壊した胸壁があった。この区間は、L 型堤体・鋼矢板式基礎の胸壁である。一部の堤体は背面側に転倒し、基礎の鋼矢板は地中に残っていた (図-I-2.6(b)左)。天端高さは、未倒壊部分で T.P.+2.38m であった。設計天端高さは T.P.+3.40m なので、この場所では地震に伴い 1.02m の沈下が生じたことになる (図-I-2.6(b)右)。

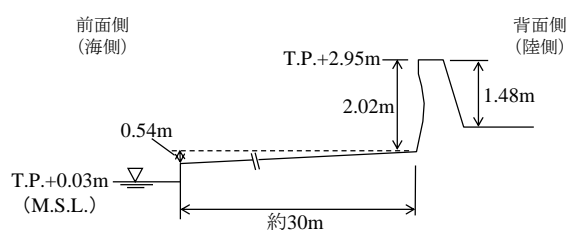
図-I-2.9 女川港大石原地区における胸壁の被災状況（左）と被災断面図（右）

女川港大石原地区では、長さ 10m の区間で胸壁の上部が折れ、折れた部分が背面側に倒れていた（図-I-2.9 左）。折れた部分の切断面の高さは不均一であり、被害の無かった部分の天端高さに比べて南側の端は 0.78m 低く、北側の端は 1.08m 低くなっていた。なお、折れた部分の前面側（海側）及び背面側（陸側）の地盤の洗掘は生じていなかった。

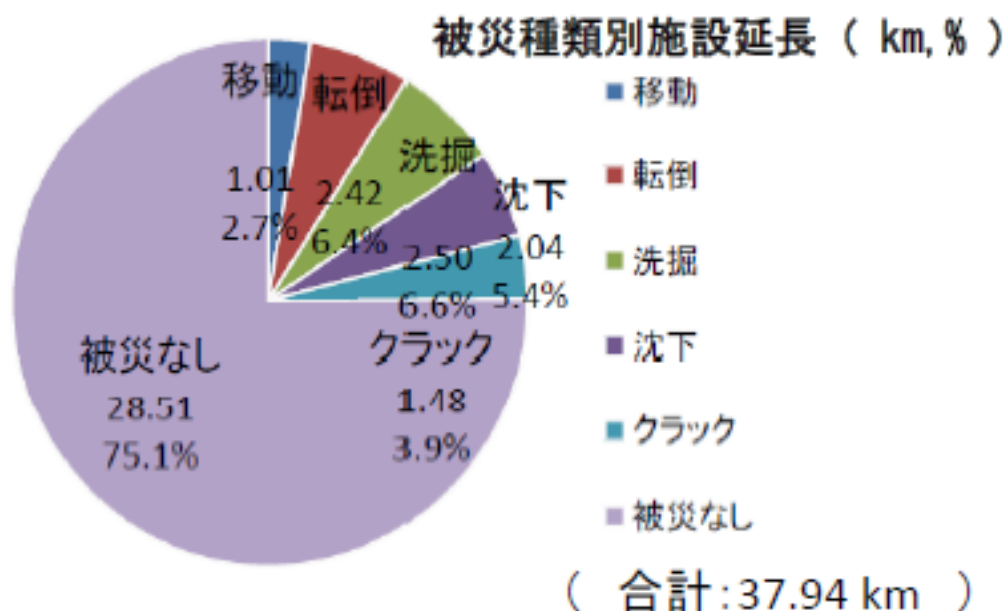
図-I-3.2 港湾と漁港における胸壁の被災パターンとその延長割合

港湾および漁港における胸壁の被災割合は、全体の施設延長に対して約 1/4 (24.9%) であった (図-I-3.2)。移動及び転倒に限ると、全体に対する被災割合は 9.1%であった。

以上の結果は、津波高が胸壁天端高程度であれば、胸壁の破壊モードは滑動になる傾向にあるが、津波高が胸壁天端を上回ると、その傾向は明確ではなくなることを示している。3.1で示した東日本大震災における被災状況は、転倒による被災の割合が滑動（移動）によるものと同程度であったことから（図-I-3.2）、これらが天端高程度の津波高で被災したものとは考えにくく、天端を上回る津波が作用して破壊したものと考えられる。

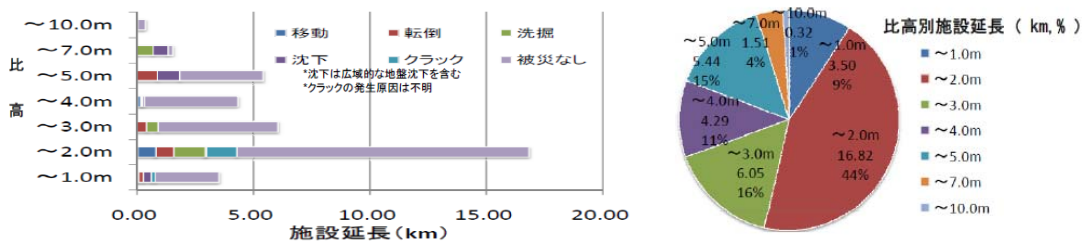
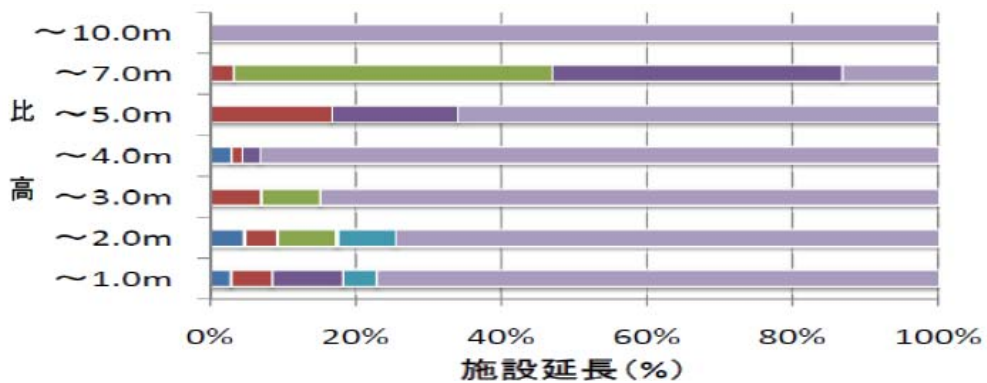
図-I-3.3 胸壁の比高別に見た施設延長と被災パターン

調査対象施設では、比高 2.0m 以下の施設が 20.3 km であり、全体の 1/2 強（53%）を占めていた（図-I-3.3 (a) 及び (b)）。また、比高 5.0m 以下の施設が 95%を占めていた。

比高に着目した被災パターンについては、比高が 5.0 m から 7.0 m までの施設（「～7.0 m」と表記）においては、洗掘及び沈下による被災が施設延長割合として高いが、全体としては図から明確な傾向は見られない（図-I-3.3 (c)）。

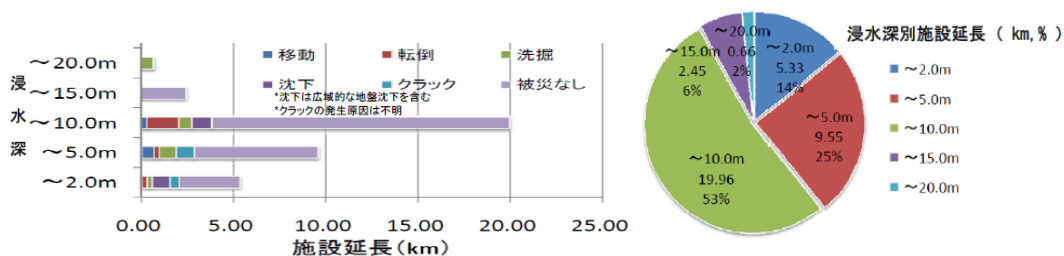
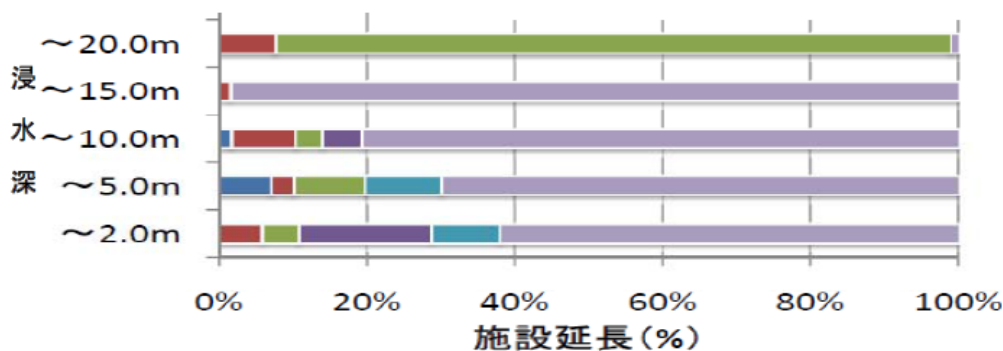
図-I-3.4 胸壁の浸水深別に見た施設延長と被災パターン

調査対象施設では、浸水深が 5.0 m から 10.0 m までの施設（「～10.0 m」と表記）が 19.96 km（53%）であり最も長かった（図-I-3.4 (a) 及び (b)）。また、浸水深が 5m 以下であった施設が全体の約 4 割（39%）を占め、浸水深が 10m 以下の施設がほとんど（92%）であった。

浸水深に着目した被災は、浸水深が 15.0 m から 20.0 m までの施設（「～20.0 m」と表記）においては、洗掘で被災しているものがほとんどであったが、全体として明確な傾向は見られない（図-I-3.4 (c)）。

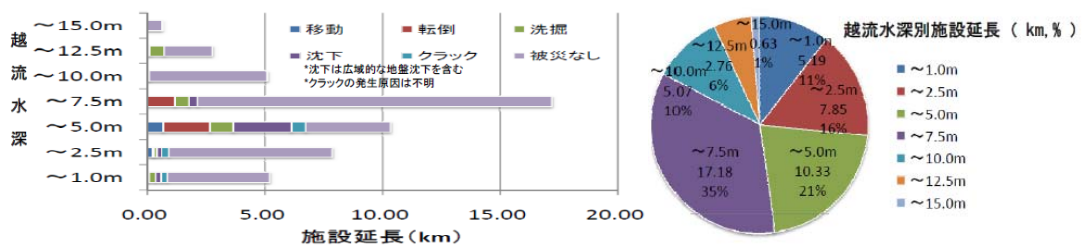
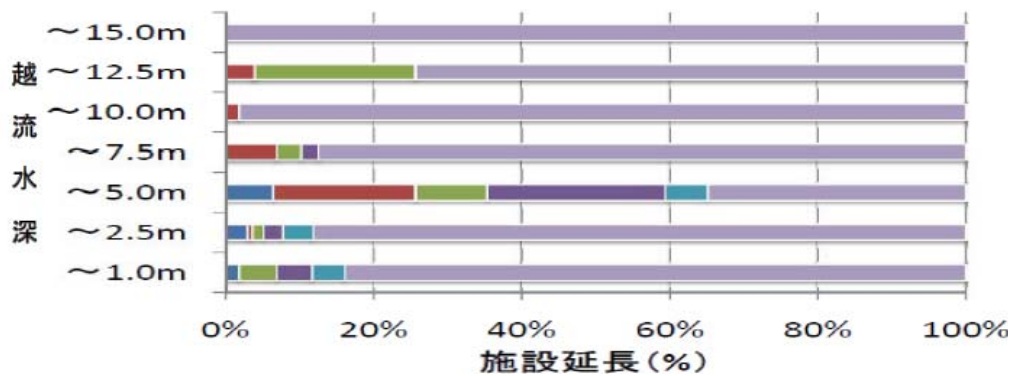
図-I-3.5 胸壁の被災パターン毎の施設延長及び割合 (越流水深別)

越流水深が 2.5m 以上の施設が 3/4 弱 (73%) であり、5m 以上の施設が約 1/2 (52%) であった (図-I-3.5 (a) 及び (b))。

越流水深に着目した被災は、越流水深 2.5m 以上の施設（「～1.0 m」及び「～2.5 m」を除いたもの）で被災の割合が比較的大きくなっているように見えるものの、その傾向の有意性は不明である。

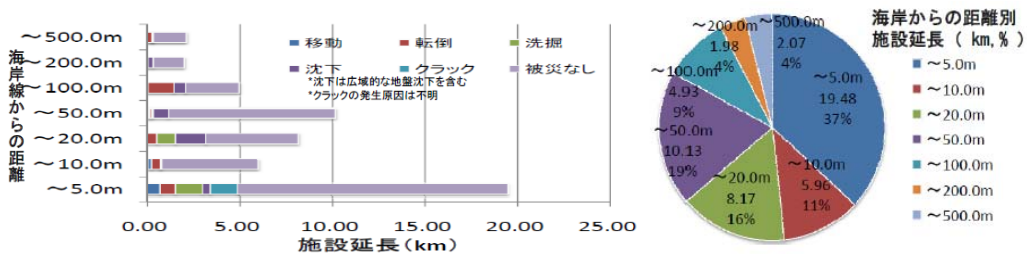
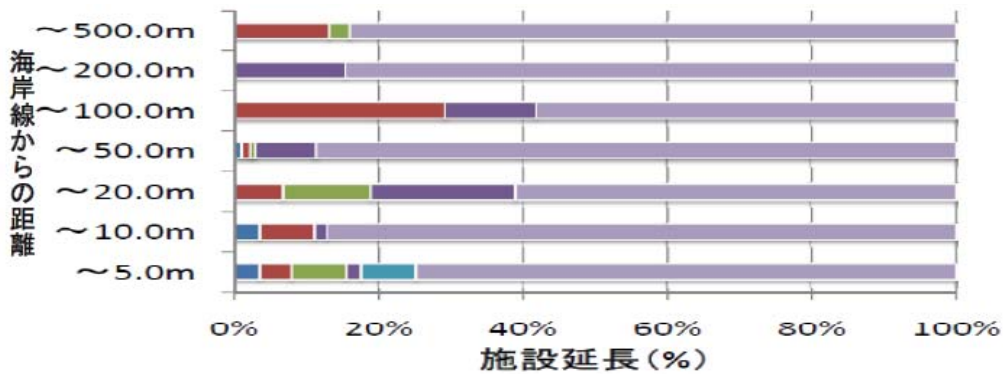
図-I-3.6 胸壁の被災パターン毎の施設延長及び割合（海岸線からの距離別）

海岸線から胸壁の設置場所までの距離は最大で 500m であり、海岸線からの距離が 100m 以下の施設が全体の 9 割強（92%）を占め、10m 以下の施設で約 1/2（48%）であった（図-I-3.6 (a) 及び (b)）。

海岸線からの距離が最大となる 200.0m から 500.0m までの施設（「～500.0m」と表記）においても転倒による被災事例が見られているものの、全体として被災パターンに明確な傾向は見られない（図-I-3.6 (c)）。

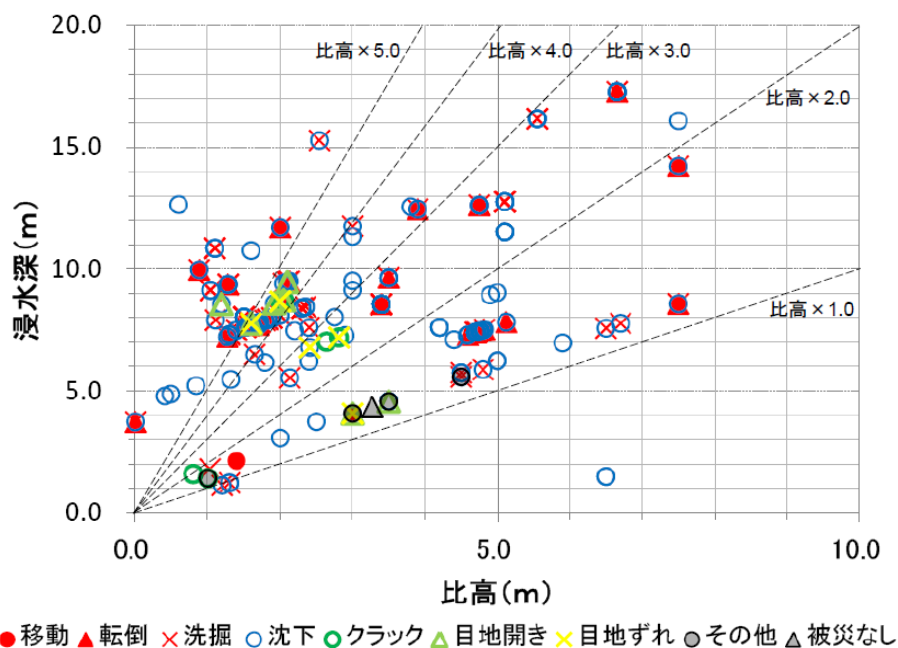
図-I-3.7 比高と浸水深の関係

胸壁における浸水深と比高との関係は、ほとんどの施設で (浸水深) / (比高) は 1.0 を超えていた (図-I-3.7)。このことから、津波が施設を越流していたことが分かる。

津波の浸水深（港外側水位）が天端高よりも大きい場合の被災形態はさまざまであることから（図-I-3.7）、胸壁の津波による破壊は、津波高が天端高の場合における破壊モードによって決まらないものと考えられる。

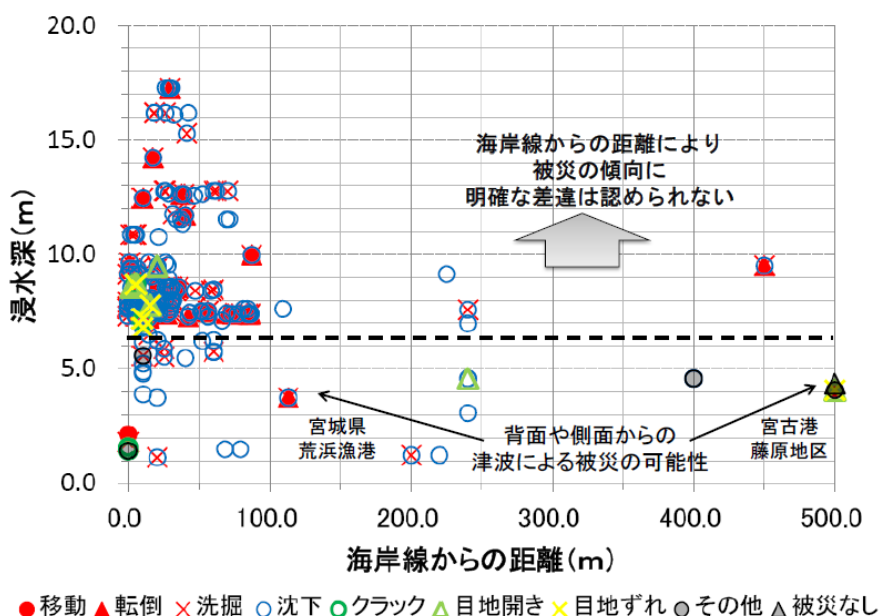
図-I-3.8 海岸線からの距離と浸水深の関係

海岸線からの距離と浸水深の関係を見ると、海岸線からの距離と被災の傾向の差は認められない (図-I-3.8)。

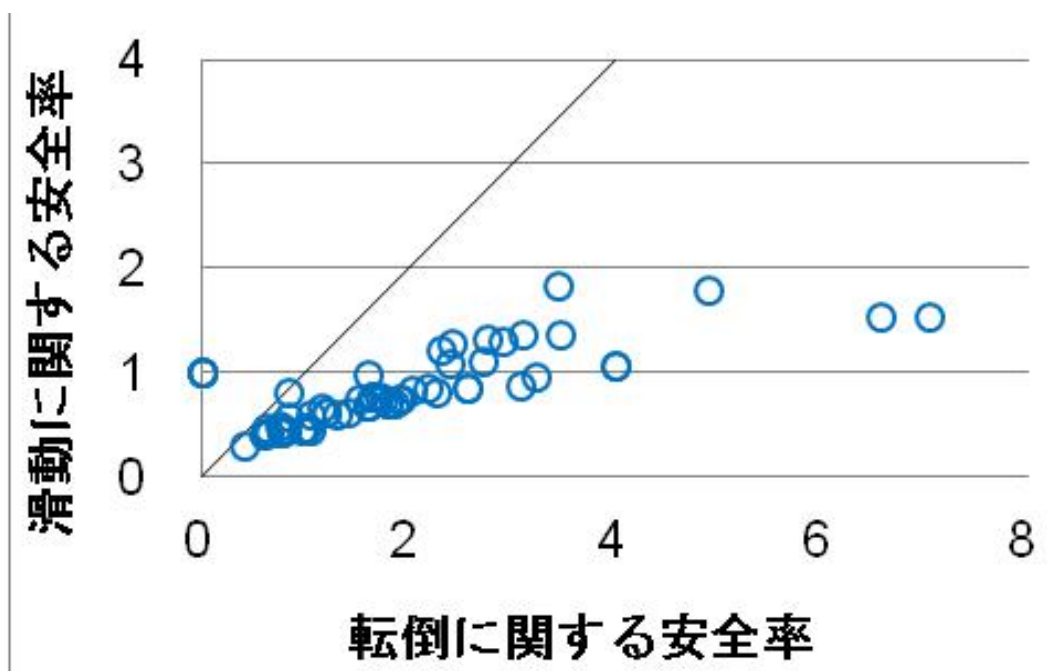
図-I-3.12 港外側の水位を胸壁天端高とした場合の滑動安全率と転倒安全率の比較

港外側の水位を胸壁天端高とした場合、対象施設の滑動安全率と転倒安全率を比較すると、ほとんどの断面において滑動安全率が低く（図-I-3.12）、施設の破壊については滑動モードが支配的であることが明らかとなった。

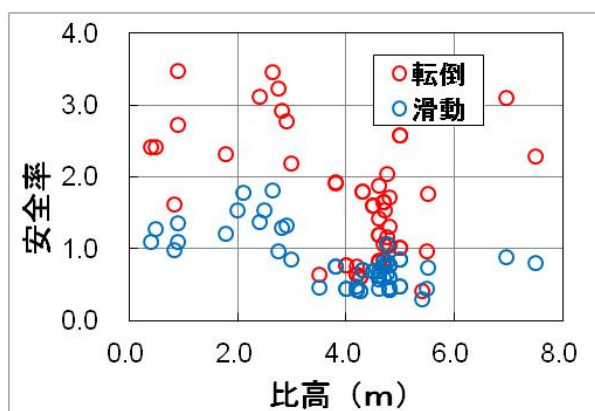
図-I-3.13 港外側の水位を胸壁天端高とした場合の滑動安全率と転倒安全率

各施設における安全率を比高に対して見ると、港外側の水位を胸壁天端高とした場合、滑動安全率は、比高がおおよそ 3.0m 以上であれば、1.0 以下であった（図-I-3.13）。他方、転倒安全率が 1.0 を下回る断面は、比高がおおよそ 3.5m から 5.5m までのものの一部のみであった。
