改善箇所説明図(2)  
(油圧配管ホース固定部損傷)

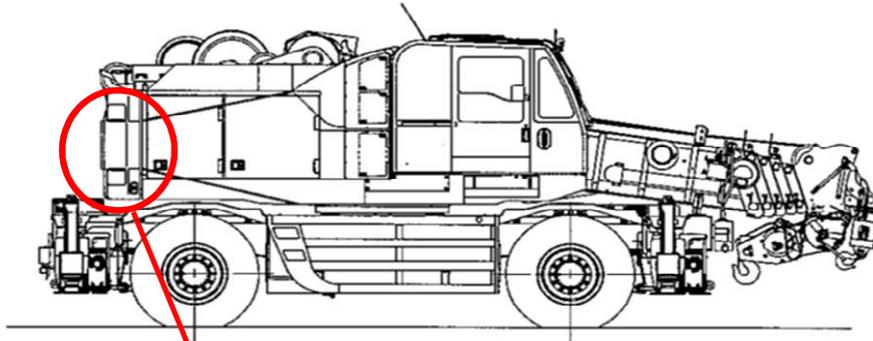
不具合発生箇所

油圧配管ホースを固定しているクランプの形状が不適切なため、油圧脈動の振動を受け、クランプと油圧配管ホースが擦れて損傷することがある。そのため、そのまま使用を続けると、油圧配管ホースに穴があき作動油が流出するおそれがある。

全車両、クランプを対策品に交換する。  
また、油圧配管ホースに損傷があれば新品に交換する。
