改善箇所説明図

基準不適合発生箇所

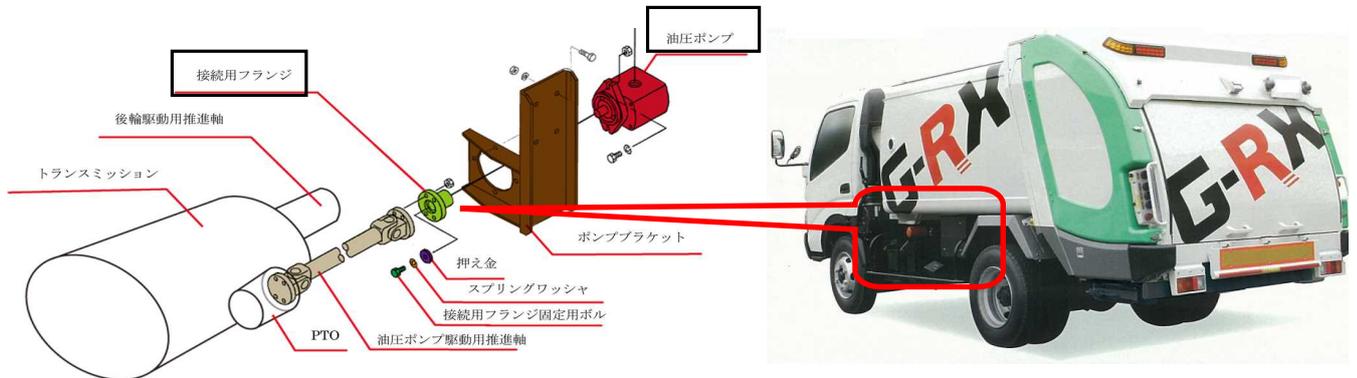
塵芥車の作業装置用油圧ポンプにおいて、油圧ポンプを駆動するための駆動軸のスプライン形状と接続フランジの形状が不適切なため、経年で駆動軸スプラインと接続用フランジのガタが大きくなることある。そのため、そのままの状態で使用を続けると、ガタにより接続用フランジを固定するボルトが緩み、最悪の場合、ボルトが外れてスプライン軸から接続用フランジが抜け、油圧ポンプ駆動用推進軸が脱落して他の交通を妨げるおそれがある。

全車両、当該油圧ポンプと接続用フランジをキー軸構造のものと交換する。

改善した油圧ポンプの取付ボルト、ナットの端面に白色でマーキングする。

改善実施済車両には、運転者席ドアロックストライカー付近に No. 3546 のステッカーを貼付する。
