東京都内エレベーター事故調査報告書

平成27年7月

社会資本整備審議会

発生日時：平成25年1月25日 17時13分ごろ

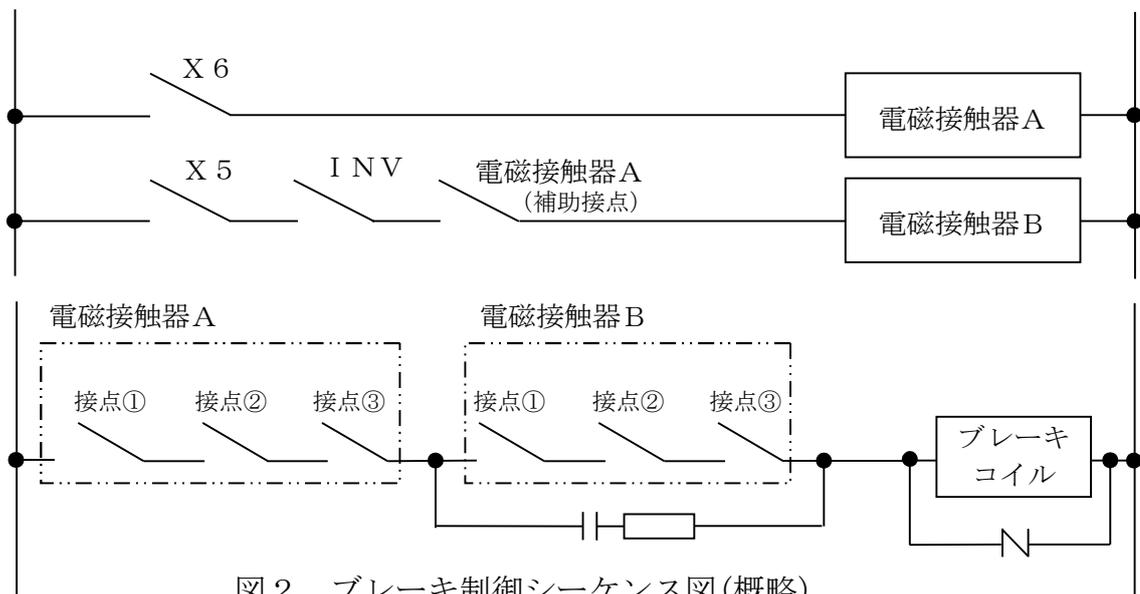
図2 ブレーキ制御シーケンス図(概略)

ブレーキ回路は、3接点型の電磁接触器を2つ（電磁接触器Aと電磁接触器B）使用し、それぞれの3つの主接点がすべて直列に接続されている（図2参照）。そのため、電磁接触器Aのみがオンしている状態ではブレーキ回路に電流は流れず、ブレーキは解放されない回路構成となっている。

- ① 電磁接触器A：PLCから出力された信号により、リレーターミナルに搭載されているリレーX6がオンになることで、電磁接触器Aがオンになる構成となっている。
- ② 電磁接触器B：PLCから出力された信号によりリレーターミナルに搭載されているリレーX5がオンになり、また、インバーターの運転準備が整いINV接点がオンになり、さらに、①により電磁接触器Aの接点がオンになる3つの条件が揃うことで電磁接触器Bがオンになる構成となっている。

ブレーキが解放されなかったのは、ブレーキを解放するためのリレーX5又はリレーX6に接点の接触不良による一時的なオフ故障が発生したことによる可能性が考えられる。

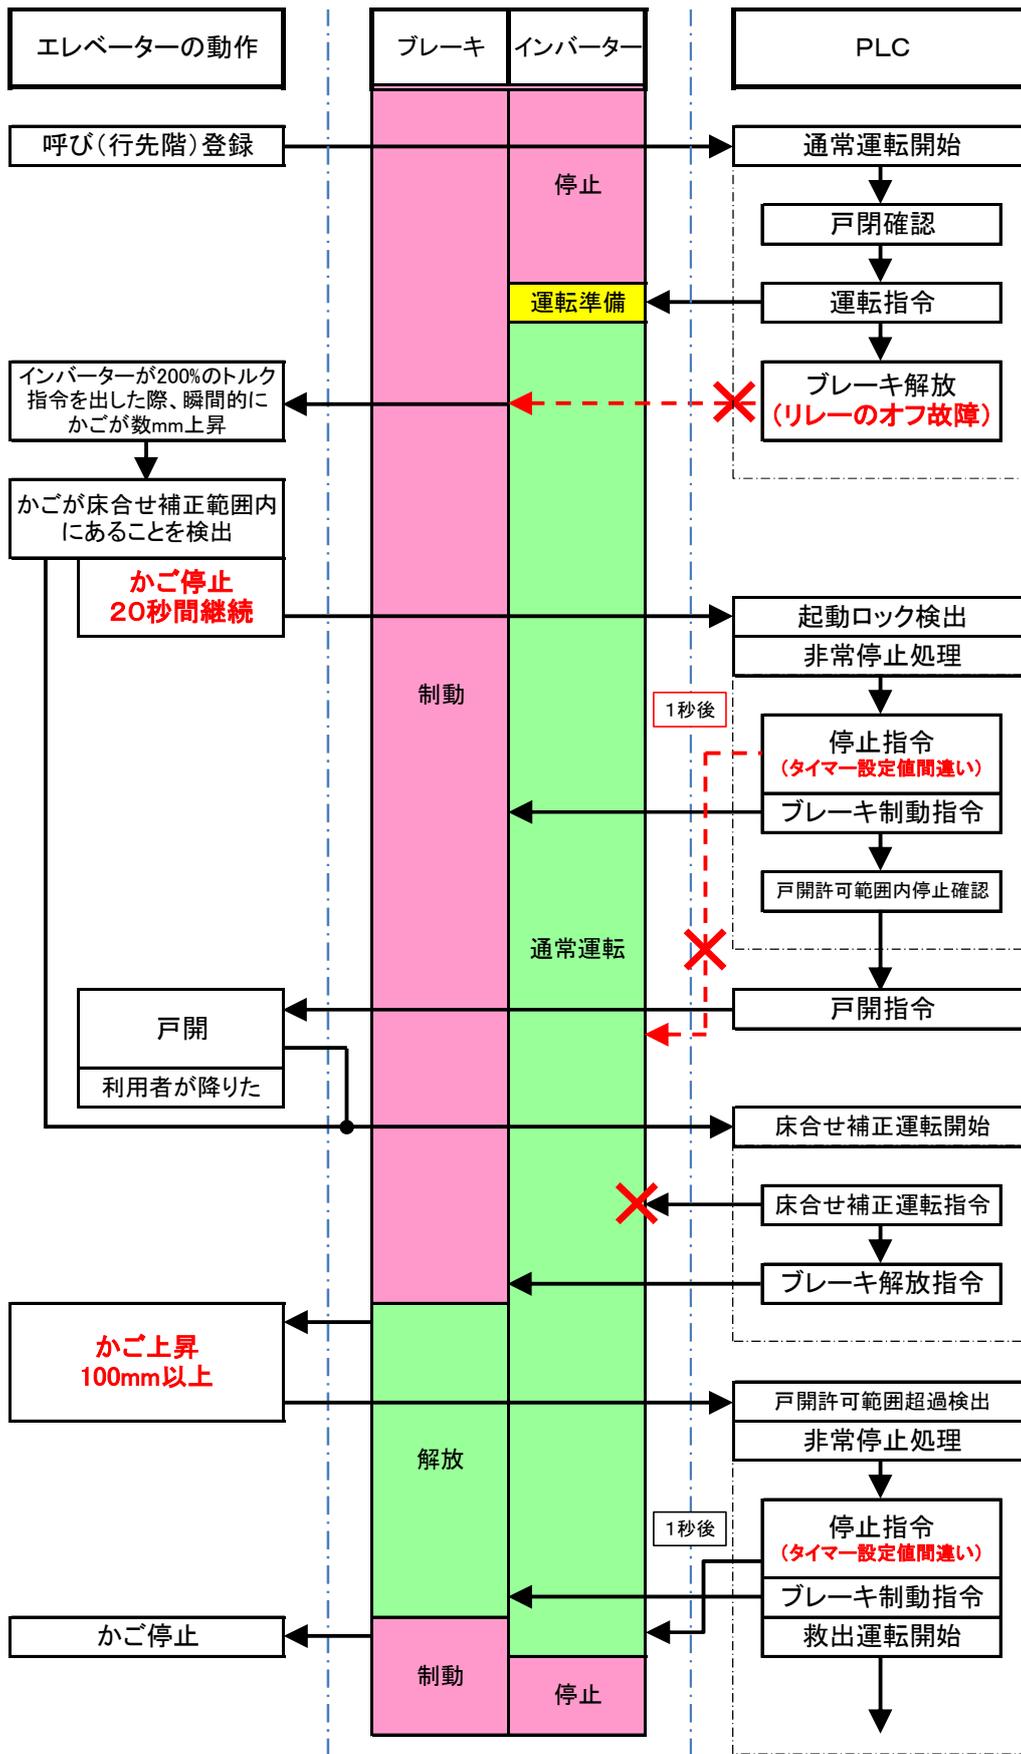
図3 事故発生時の状況

このため、利用者が1階にてかごに乗り込み、5階の行先階登録ボタンを押したことから、戸閉確認後に、PLCがインバーターに運転指令を出し、運転指令を受けたインバーターは、運転準備が整ったところでINV接点をオンにしたが、リレーX5又はリレーX6が一時的にオフ故障したためにブレーキが解放されず、かごが停止したままになった可能性が考えられる。

P L Cは、引き続き、床合せ補正処理手順に基づき、床合せ補正の運転指令を出した後、ブレーキ解放指令を出したものと推定されるが、この時点で、接触不良が生じていたリレーX5又はリレーX6のオフ故障が解消してブレーキが解放された可能性が考えられ、一方で、インバーターが通常の運転指令を実行し続けていたことから、床合せ補正運転ではなく、定格速度に達するための加速度でかごが上昇したのと考えられる。

P L Cは、非常停止処理により停止したかごが戸開許可範囲の外にあったことから、2.4.1(4)に示したとおり、救出運転を実行し、かごを2階に着床させ、戸を開いたものと考えられる。

国土交通省は、関係団体を通じて、エレベーターの製造者及び保守業者に対し、定期的な交換が必要な部品について適切に交換が行われるよう、保守点検マニュアル等の整備や保守履歴の保存について指導するとともに、関係団体に対し、制御回路の故障による危険動作を防止するための設計上の留意事項（フェイルセーフ、多重化等の配慮）のとりまとめ及びその周知について指導すること。
