改善箇所説明図 ②

I型断面フレームの車両、箱型断面フレームの車両

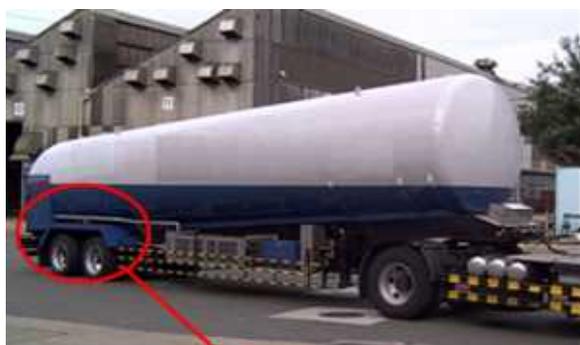
不具合箇所	対策箇所
<p data-bbox="272 920 647 1010">サスペンションブラケット カバープレート</p>

タンクセミトレーラにおいて、サスペンションブラケットカバープレートと当該プレートを補強する補強材溶接部の施工管理が不適切なため、金属の溶け込みが不十分なものがある。そのため、走行振動等により、当該溶接部に亀裂が生じ、そのままの状態で使用を続けると、亀裂が進行し、サスペンションブラケットカバープレートとサスペンションブラケットの結合が外れ、走行安定性が損なわれるおそれがある。

カバープレートを切除したうえで、新たな補強材を溶接により取り付ける。
