# 日本貨物鉄道株式会社 江差線列車脱線事故 (平成24年4月26日発生)

## 鉄道事故調査報告書 説明資料

運輸安全委員会  
平成26年7月

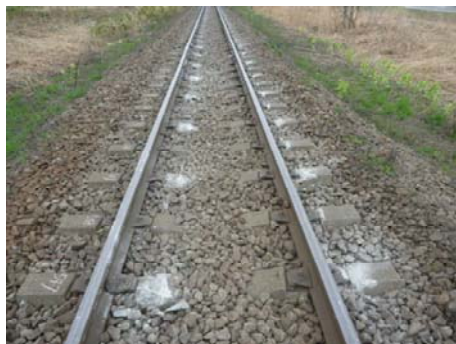
28k680m付近

- (1) 半径300mの曲線の29k032m付近から29k027m付近までの約5mの間に、右レール(外軌)上を軌間内側から外側へと斜めに横切る車輪によるものと見られる痕跡があった。
- (2) 29k027m付近の左レール軌間内側のまくらぎ上に車輪によるものと見られる痕跡があり、29k026m付近の右レール軌間外側のレール締結装置が損傷していた。ここから五稜郭駅方のまくらぎには、車輪によるものと見られる1本の痕跡があり、その痕跡は釜谷駅構内まで続いていた。
- (3) 釜谷駅構内12号イ分岐器のクロッシング部付近から、車輪によるものと見られる脱線の痕跡が2本あった。
- (4) 釜谷駅構内に敷設されている春駒川踏切道には、碎石が散乱しており、踏切敷板には車輪によるものと見られる痕跡があった。
- (5) 釜谷駅構内11号ロ分岐器及び11号イ分岐器には、車輪によるものと見られる打痕及び線状の痕跡があった。なお、11号イ分岐器より五稜郭駅方の軌道には、車輪によるものと見られる痕跡はなかった。
- (6) JR北海道によると、本事故によりまくらぎ(木・PC)約1,900本、レール締結装置約3,000個が損傷したとのことである。

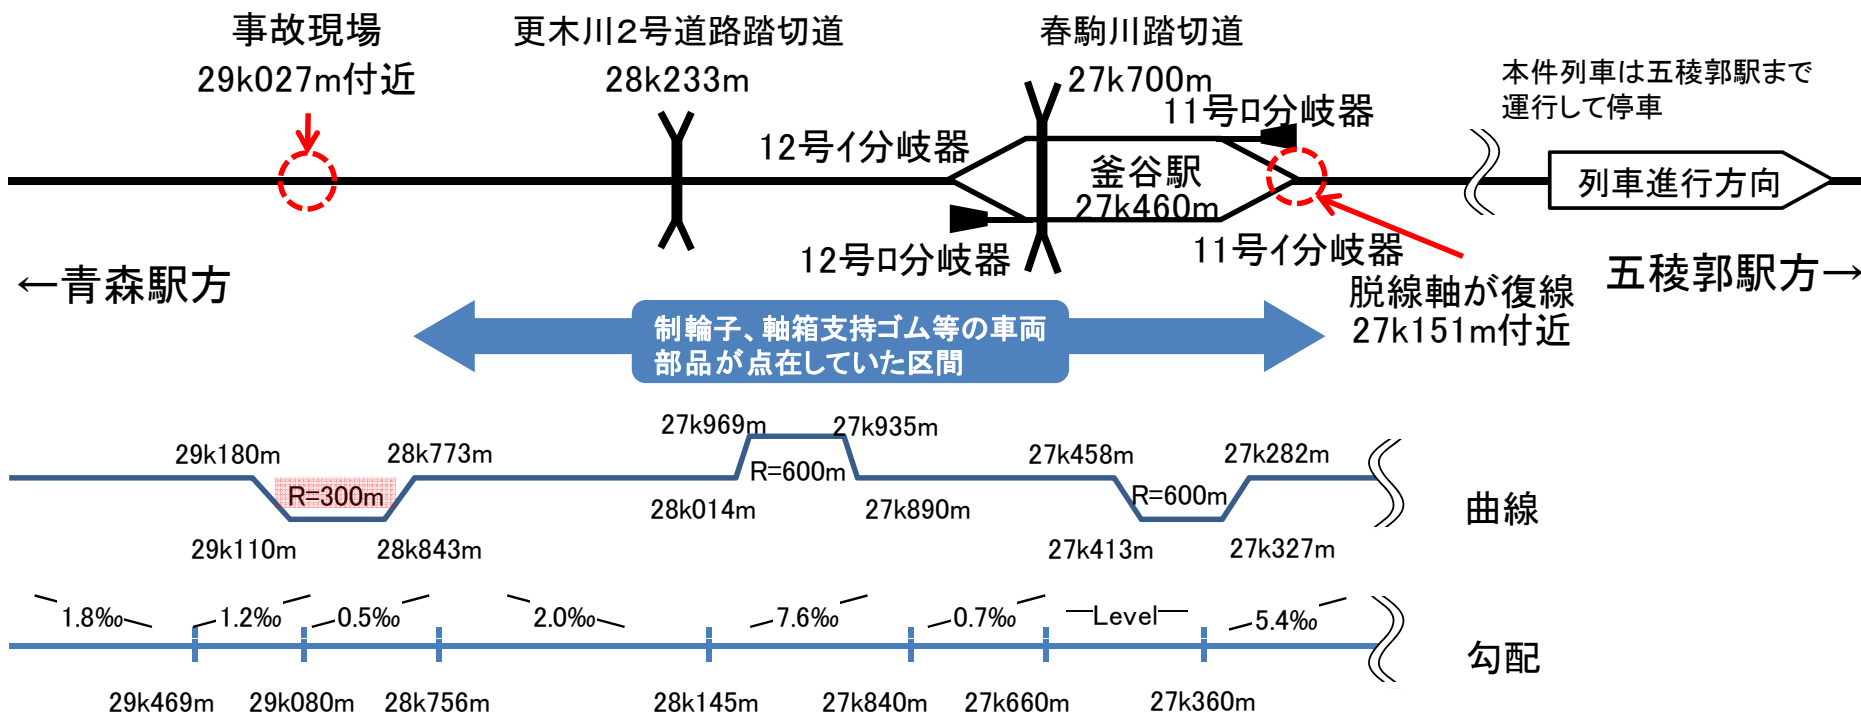
# 釜谷駅構内略図

(脱線による痕跡及び脱落した車両部品の発見位置)

- (1) 脱線した貨車の後台車の第1軸の車輪が第2軸の車輪に比べて著しく損傷していたこと、
- (2) 釜谷駅構内の12号イ分岐器のクロッシング部付近から、車輪によるものと見られる脱線の痕跡が2本あったこと

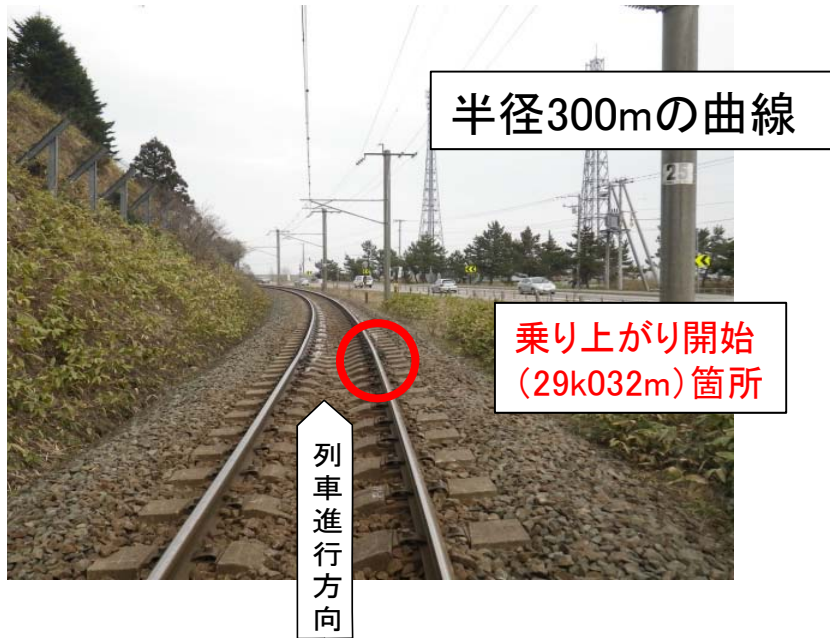
現場付近の外軌の断面形状

レール摩耗量の最大は8.9mmであり、レールの交換基準16mm未満である。

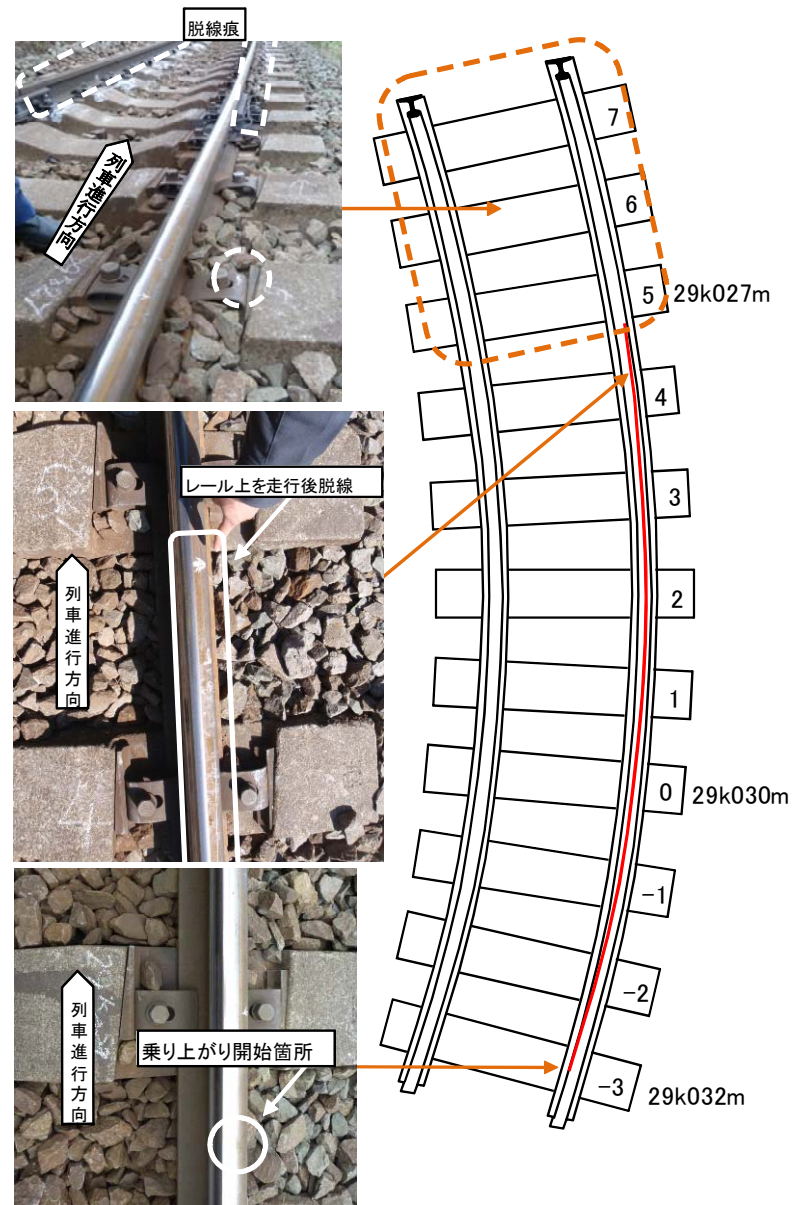
# 事故現場付近の軌道変位の状況

- ・軌間変位、高低変位、通り変位及び5m平面性変位は、いずれも整備基準値内であった。
- ・複合変位は、整備すべき対象には該当していないが、乗り上がり開始箇所の手前で比較的大きい。

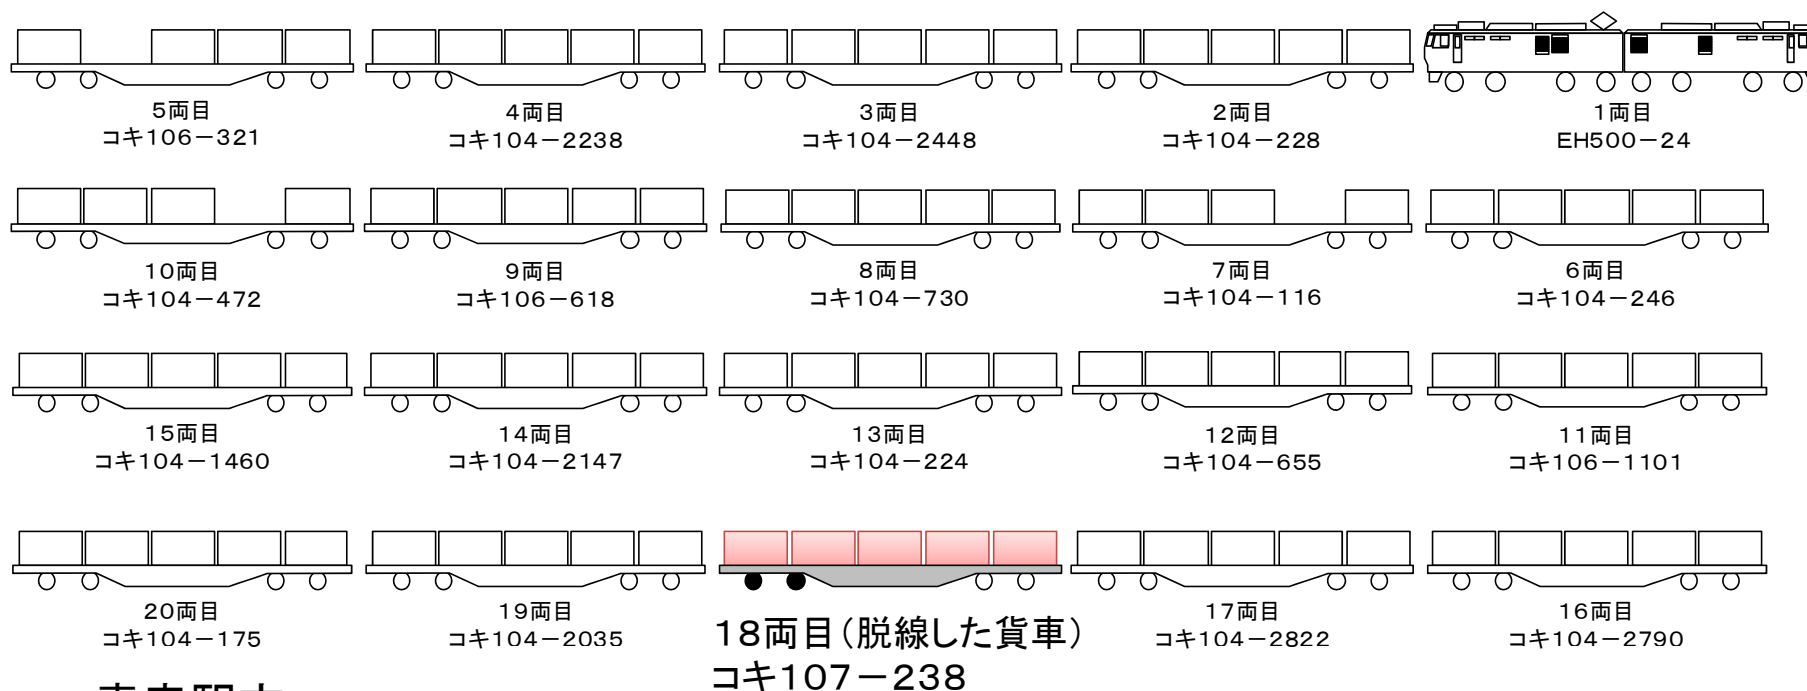
## 列車の編成

●: 脱線軸

- (1) 後台車の台車枠には、脱線により付いたと見られる多数の打痕や擦過痕があった。また、第1軸及び第2軸は、台車中心より右側に偏位して右車輪と側ばりが接触していた。
- (2) 後台車の第1軸については、右側の軸ゴムはまくれ上がり、軸箱支持ゴムの片側は落失していた。また、左側の軸ゴムは台車枠からはみ出し、軸箱支持ゴムは両方とも落失していた。
- (3) 後台車の第2軸については、右側の軸ゴムはまくれ上がり、軸箱支持ゴムの片側はずれて引っかかっている状態であった。また、左側の軸ゴムは発火し一部が燃え残った状態で、軸箱支持ゴムは両方とも落失していた。
- (4) 後台車全4輪の車輪踏面及び車輪フランジに、脱線により付いたと見られる多数の打痕や擦過痕が全周にわたってあった。特に、後台車の第1軸の車輪は、第2軸の車輪に比べて著しく損傷していた。
