改善箇所説明図

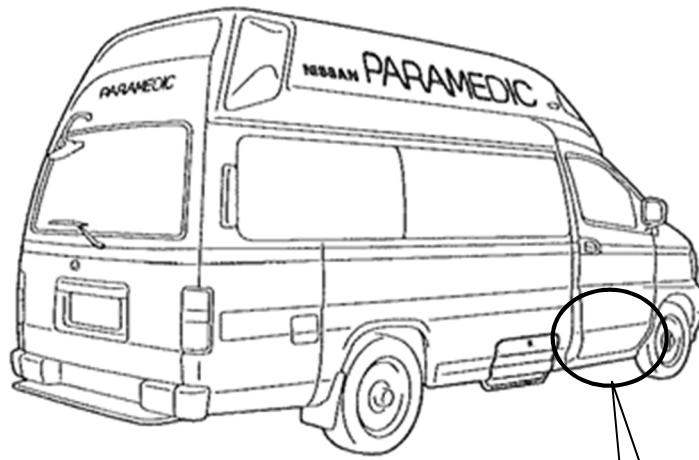
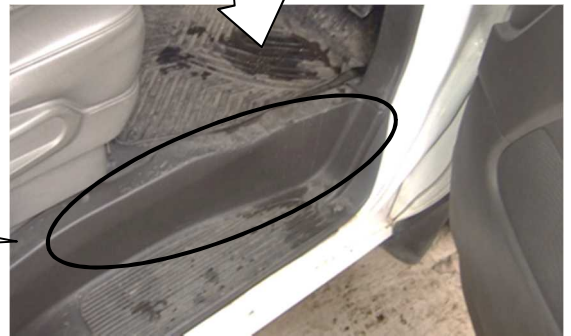
基準不適合発生箇所

緊急用自動車において、運転席側ステップ内に配索されているハーネスの防水処理が不適切なため、靴底等に付着した雪などにより車室内に入った水がステップ部に流れてハーネスの保護カバー内に溜まり、浸水した当該ハーネスのジョイント部が腐食して断線することがある。そのため、そのまま使用を続けると、最悪の場合、エンジンが始動できなくなるおそれがある。

全車両、当該ハーネスに防水処理を行なう。また、ジョイント部を点検し、錆が認められるものはジョイント部を新品と交換する。
