改善箇所説明図

R1200GS

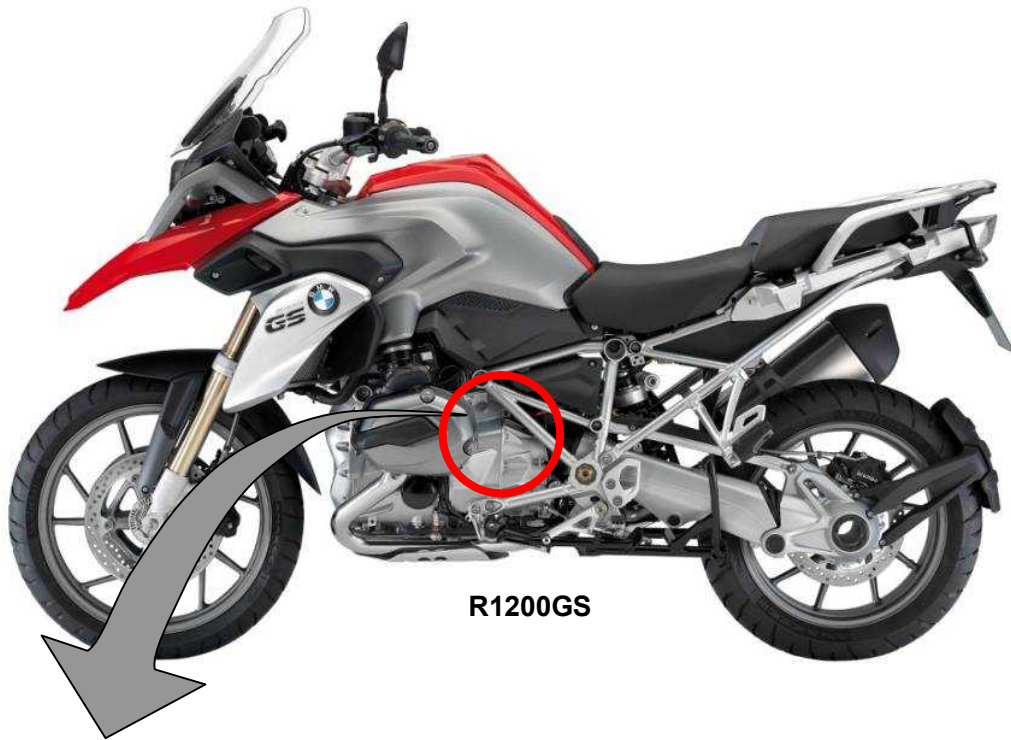
右後方からの図

クラッチパイプ

- ① オイルライン接合部
- ② クラッチスレーブシリンダー

基準不適合発生箇所

クラッチスレーブシリンダーにおいて、クラッチパイプとの接合部の加工が不適切なため、接合部の表面が粗いものがある。そのため、クラッチパイプを接合すると、当該パイプの先端に取り付けられているリングが損傷してシール性が損なわれ、接合部よりクラッチオイルが漏れ、最悪の場合、クラッチが作動しなくなり、走行不能となるおそれがある。

改善措置の内容

全車両、クラッチスレーブシリンダーおよびクラッチパイプのOリングを良品と交換する。
